ESTUDI SOBRE L'ESTAT DE CONSERVACIÓ DE LES INSCRIPCIONS ENCASTADES EN MURS DEL CENTRE HISTÒRIC DE TARRAGONA.

Eva Vallès Blanch

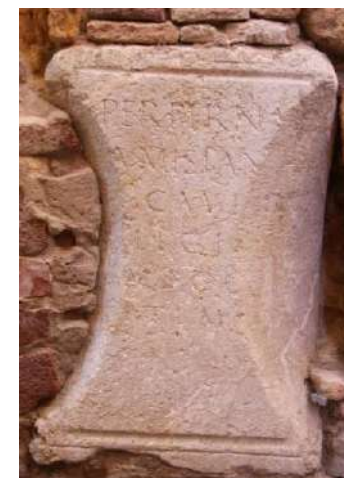
- S'evidencia un grau de degradació notable provocat per l'acció de la humitat per capil·laritat, que està degradant de forma ascendent la inscripció, que presenta pitjor conservació en la seva base i millora a la part superior.
- S'observen elements perduts en la part inferior, així com una pèrdua progressiva (i ascendent), de la integritat de la tipografia.
- Lleu pàtina calcària de color groguenc.

- Considerem urgent la intervenció en aquesta inscripció, degut a la degradació de la subjecció i de la tipografia.
- Creiem necessària una primera intervenció de consolidació i neteja de la pedra, així com un reforç de la subjecció al mur amb morter de calç.
- Recomanem una fotogrametria per obtenir un model 3D de la inscripció i poder realitzar una còpia de la mateixa.
- La greu afectació a la integritat de la inscripció, fan recomanable la substitució de la peça original per una còpia per tal de mantenir la presència d'aquestes peces als carrers de la Part Alta, ja que són un símbol referencial del món romà tant pels ciutadans com pels visitants de la ciutat.

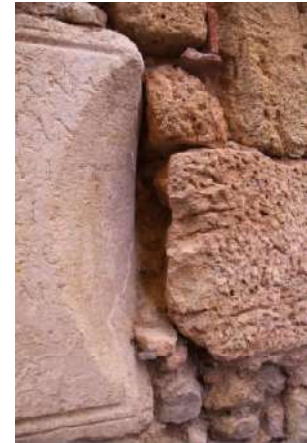
- La subjecció al mur està molt degradada. S'ha perdut gairebé la totalitat del morter de calç i les rajoles i pedres que actuen de falca estan al descobert.
- El nivell de seguretat de la subjecció és molt baix.
- S'evidencia perill de despreniment de pedres i rajoles, posant en risc la subjecció de la inscripció al mur.

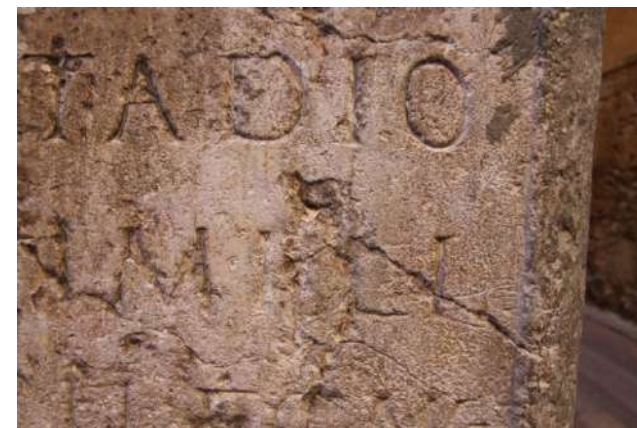
- S'evidencia un grau de degradació notable per l'efecte de la humitat per capil·laritat que pateix i que està degradant progressivament i de manera ascendent la tipografia. Pel mateix motiu, la motllura inferior està pràcticament desapareguda.
- Proliferació d'organisme vegetals (líquens i fongs).
- Presenta esquerdes i fissures importants en tota la superfície frontal, així com desperfectes provocats per cops i ratllades.
- Afectació per excrements de colom.
- Pàtina calcària de to marró i agrisat.

- Considerem urgent la intervenció en aquesta inscripció, degut a la degradació de la subjecció i de la tipografia.
- Creiem necessària una primera intervenció de consolidació i neteja de la pedra, així com un reforç de la subjecció al mur amb morter de calç.
- Recomanem una fotogrametria per obtenir un model 3D de la inscripció i poder realitzar una còpia de la mateixa.
- La greu afectació a la integritat de la inscripció, fan recomanable la substitució de la peça original per una còpia per tal de mantenir la presència d'aquestes peces als carrers de la Part Alta, ja que són un símbol referencial del món romà tant pels ciutadans com pels visitants de la ciutat.

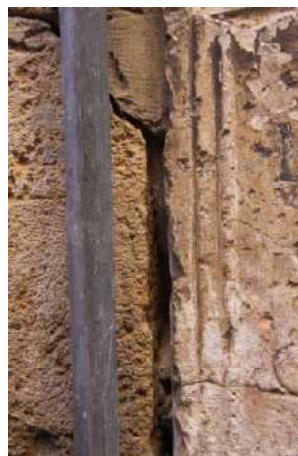
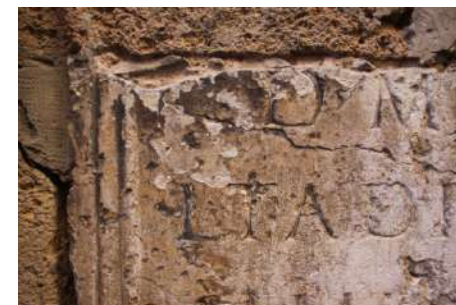
- El seu grau de subjecció al mur és bo, però ha desaparegut gran part del morter de calç de les juntes i les petites pedres que actuen de falca, estan al descobert a la part superior de la peça.
- Al lateral dret, el morter de calç de la junta està completament desaparegut.

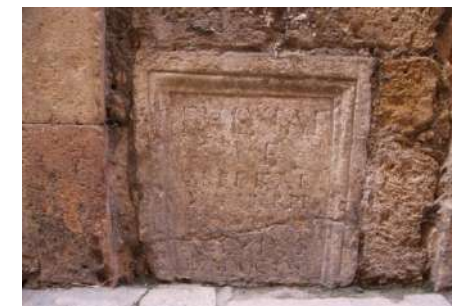
- S'evidencia un grau de degradació greu provocat per l'acció de la humitat per capil·laritat, que està degradant de forma ascendent la inscripció, que presenta pitjor conservació en la seva base i millora a la part superior.
- S'observen elements perduts en la part inferior, així com una pèrdua progressiva (i ascendent), de la integritat de la tipografia.
- Proliferació d'organismes vegetals (fongs i líquens) de forma ascendent
- Lleu patina calcària
- Important fractura a la part mitja/inferior de la superfície que, possiblement, afecti a tota la peça.

- Considerem urgent la intervenció en aquesta inscripció, degut a la degradació que pateix degut a l'acció de la humitat i l'exposició a l'acció humana.
- Creiem necessària una primera intervenció de consolidació i neteja de la pedra, així com una reparació del morter de calç de les juntes.
- Recomanem una fotogrametria per obtenir un model 3D de la inscripció i poder realitzar una còpia de la mateixa.
- La greu afectació a la integritat de la inscripció, fan recomanable la substitució de la peça original per una còpia per tal de mantenir la presència d'aquestes peces als carrers de la Part Alta, ja que són un símbol referencial del món romà tant pels ciutadans com pels visitants de la ciutat.

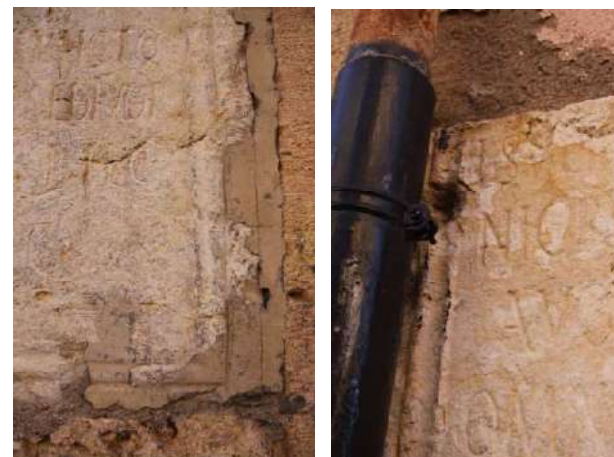
- S'evidencia un grau de degradació notable amb nombroses fissures horitzontals, cops i un forat (probablement per encastar-hi antigament la canonada que es troba al seu costat esquerre).
- Altera la seva integritat la reconstrucció en ciment de la motllura i d'altres desperfectes.
- També s'observen restes de pintura, probablement de quan es va pintar la canonada.
- Per l'acció de la humitat per capillaritat, s'observa una degradació de forma ascendent i progressiva en la inscripció, que presenta pitjor conservació en la seva base i millora a la part superior.
- Lleu pàtina calcària

- Considerem necessària una intervenció a mig termini en aquesta inscripció, degut a la degradació progressiva de la tipografia i a les intervencions que alteren la seva integritat.
- Creiem necessària una primera intervenció de consolidació i neteja de la pedra, així com l'eliminació de les intervencions de ciment i la reconstrucció de les juntes amb morter de calç.
- Recomanem una fotogrametria per obtenir un model 3D de la inscripció i poder realitzar una còpia de la mateixa.
- L'afectació a la integritat de la inscripció, fan recomanable la substitució de la peça original per una còpia per tal de mantenir la presència d'aquestes peces als carrers de la Part Alta, ja que són un símbol referencial del món romà tant pels ciutadans com pels visitants de la ciutat.

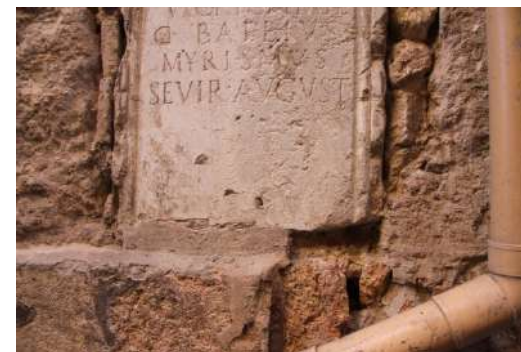
- Encastada al mur amb fixació de morter de calç i petites rajoles i pedres que actuen de falca.
- El morter està molt degradat en algunes zones del perímetre de la inscripció.
- Fragments de rajoles, totxo i pedres actuen a mode de falques i farcit.

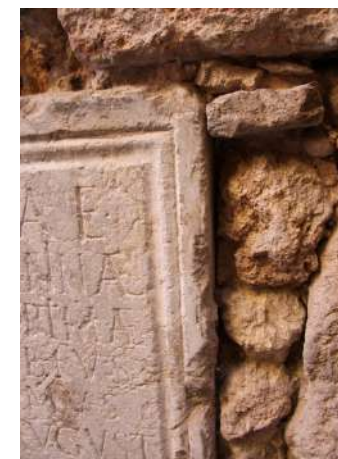
- S'evidencia un grau de degradació progressiu provocat per l'acció de la humitat per capil·laritat, que està degradant de forma lateral, de dreta a esquerre la inscripció.
- S'observen nombrosos cops i desperfectes, alguns propis de la pedra.
- El morter de calç de les juntes es troba en molt mal estat, deixant a la vista pedres i rajoles.

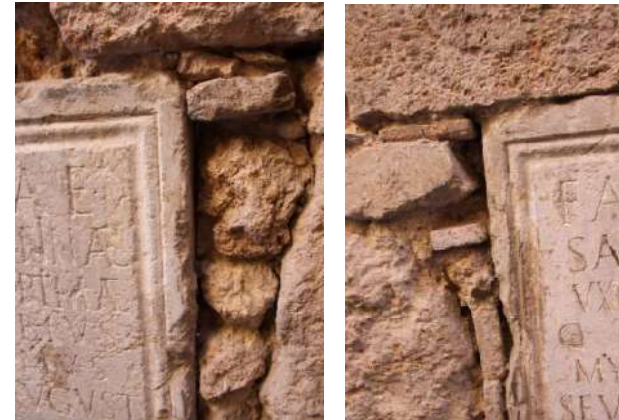
- La subjecció al mur està molt degradada. S'ha perdut gairebé la totalitat del morter de calç i les rajoles i pedres que actuen de falca estan al descobert.
- El nivell de seguretat de la subjecció és molt baix.
- S'evidencia perill de desprendiment de pedres i rajoles, posant en risc la subjecció de la inscripció al mur.

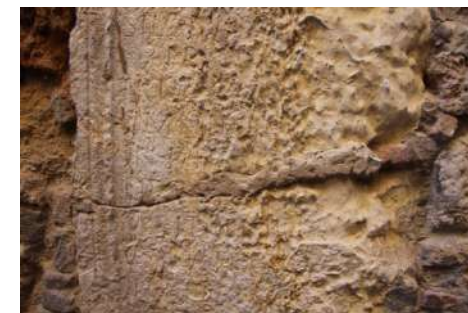
- S'observa un grau de conservació molt greu donat l'avançat estat de degradació de la pedra, que a dia d'avui, fa impossible la lectura de la inscripció en tota la seva meitat dreta.
- Està fracturada per la meitat i s'observa una intent de reconstrucció d'aquesta esquerra central.
- Ha perdut tota la motllura dreta i la superfície dreta fins a la meitat de la peça.
- Pàtina calcària de to groguenc.

- Considerem molt urgent la intervenció en aquesta inscripció, degut a la greu degradació que pateix la tipografia i la pròpia pedra.
- Creiem necessària una primera intervenció de consolidació per evitar l'avanç de la degradació de la pedra, i un estudi urgent de com poder extreure-la del mur.
- Recomanem una fotogrametria per obtenir un model 3D de la inscripció i poder realitzar una còpia de la mateixa.
- La greu afectació a la integritat de la inscripció, fan recomanable la substitució de la peça original per una còpia per tal de mantenir la presència d'aquestes peces als carrers de la Part Alta, ja que són un símbol referencial del món romà tant pels ciutadans com pels visitants de la ciutat.

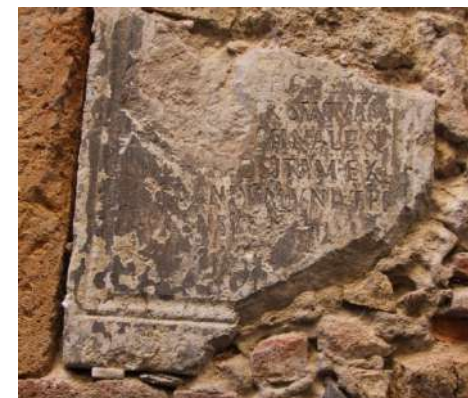
- S'observa un grau de conservació molt greu donat l'avançat estat de degradació de la pedra, que pateix decorticació de la superfície pètria a la zona superior esquerre.
- La cobreix una capa grisa, probablement, una capa calcària amb restes de ciment de l'acte vandàlic sofert el 2014.
- S'observa el morter de calç de les juntes gairebé perdut en la seva totalitat.

- Considerem molt urgent la intervenció en aquesta inscripció, degut a la greu degradació que pateix la tipografia i la pròpia pedra.
- Creiem necessària una primera intervenció de consolidació per evitar l'avanç de la degradació de la pedra, i un estudi urgent de com poder extreure-la del mur.
- Recomanem una fotogrametria per obtenir un model 3D de la inscripció i poder realitzar una còpia de la mateixa.
- La greu afectació a la integritat de la inscripció, fan recomanable la substitució de la peça original per una còpia per tal de mantenir la presència d'aquestes peces als carrers de la Part Alta, ja que són un símbol referencial del món romà tant pels ciutadans com pels visitants de la ciutat.

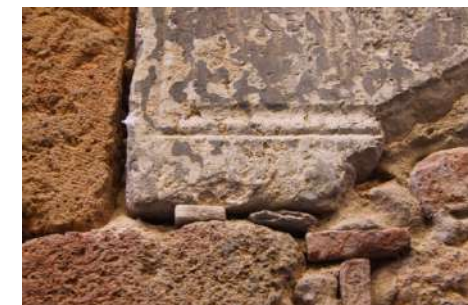
- La subjecció al mur està molt degradada. S'ha perdut gairebé la totalitat del morter de calç i les rajoles i pedres que actuen de falca estan al descobert.
- El nivell de seguretat de la subjecció és baix.

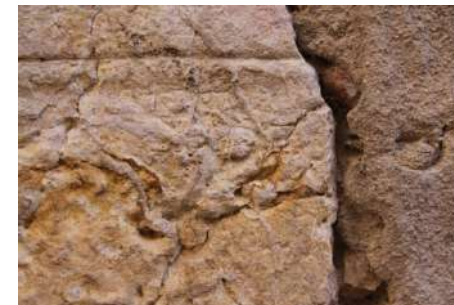
Encastada al mur amb fixació de morter de calç, molt degradat.

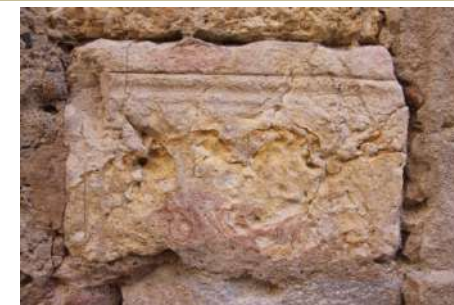
- S'observa un grau de conservació molt greu donat l'avançat estat de degradació de la pedra, que pateix decorticació de la superfície pètria en tota la zona central i inferior de la inscripció. La lectura d'aquesta és, a dia d'avui, impossible.
- Lleu pàtina calcària

Considerem molt urgent la intervenció en aquesta inscripció, degut a la greu degradació que pateix la pròpia pedra.

Creiem necessària una primera intervenció molt urgent de consolidació per evitar l'avanç de la degradació de la pedra, i un estudi urgent de com poder extreure-la del mur.

Sí recomanem, extreure la inscripció del mur per salvaguardar-la de futurs deterioraments.

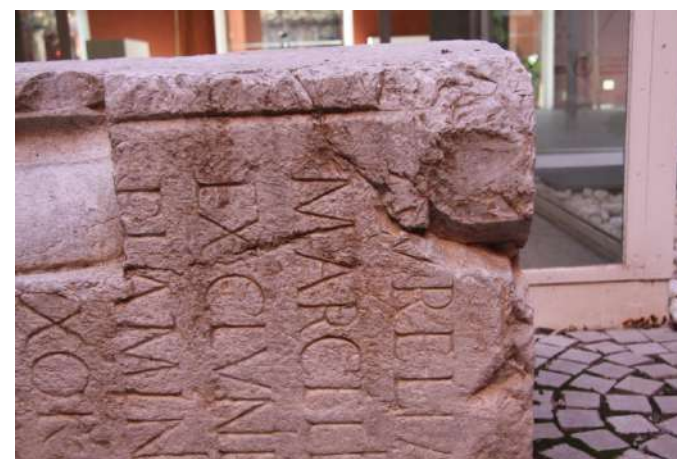
- S'observa un grau de degradació lleu, amb una bona conservació de la tipografia.
- Desperfectes importants a la zona superior de la inscripció (zona dreta de la basa de columna)
- Pàtina calcària de to marró en algunes zones.
- S'observa l'acció de la humitat per capil·laritat, que està degradant lleugerament i de forma ascendent la inscripció.

- Considerem necessària una intervenció a curt o mig termini en aquesta inscripció, degut a la degradació lleu però progressiva de la tipografia, consistent en traslladar-la a un espai interior o, si més no, a cobert de la meteorització.
- Recomanem situar-la sobre una base o pedestal que l'aïlli de la humitat per capil·laritat.
- Creiem també necessària una primera intervenció de consolidació i neteja de la pedra.
- Recomanem una fotogrametria per obtenir un model 3D de la inscripció i poder tenir un arxiu biomètric i avaluar-ne la degradació en un futur.
- Recomanem realitzar una còpia de la peça en cas que aquesta es vulgui seguir mostrant en un espai exterior.

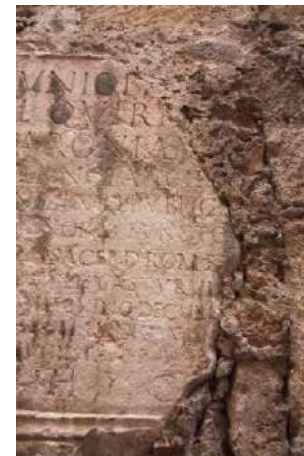
- S'evidencia un grau de degradació molt greu provocat per l'acció de la humitat per capil·laritat i que està degradant de forma ascendent la inscripció, que presenta pitjor conservació en la seva base i millora a la part superior.
- Important patina calcària de color gris en forma de regalims, provocada per algun punt brollador d'aigua que incideix sobre la peça.
- Nombrosos elements perduts en tot el perímetre.

- Considerem molt urgent la intervenció en aquesta inscripció, degut a la degradació de la pedra i la greu afectació de la humitat i l'aigua.
- Creiem necessària una primera intervenció de consolidació i neteja de la pedra, així com un reforç de la subjecció al mur amb morter de calç.
- Recomanem una fotogrametria per obtenir un model 3D de la inscripció i poder realitzar una còpia de la mateixa.
- La greu afectació a la integritat de la inscripció, fan recomanable la substitució de la peça original per una còpia per tal de mantenir la presència d'aquestes peces als carrers de la Part Alta, ja que són un símbol referencial del món romà tant pels ciutadans com pels visitants de la ciutat.

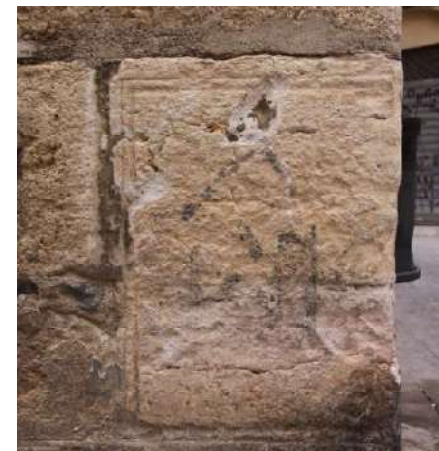
- S'evidencia un grau de degradació molt greu provocat per l'acció de la humitat per capil·laritat, que ha degradat ja tota la superfície de la pedra, fent totalment il·legible la tipografia.
- S'observen fragments trencats en tot el perímetre de la motllura.
- Pèrdua d'integritat de la pedra en mode de forats i orificis de diferents mides i profunditat. Decorticació.
- Restes de pintura tipus esprai o *graffiti*.
- Important pàtina calcària a l'extrem inferior dret de color marró.
- Fractura al terç inferior i abundants fissures en tota la superfície.

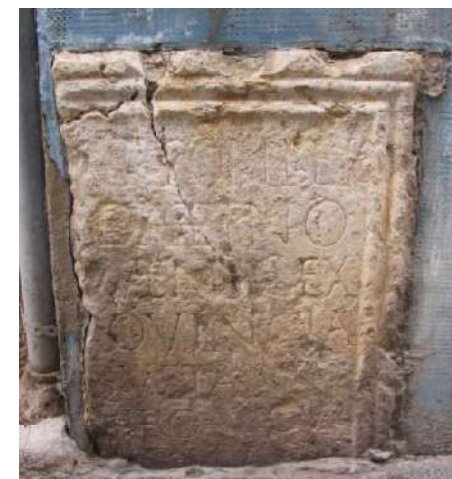
- S'evidencia un grau de degradació molt greu provocat per l'acció de la humitat per capil·laritat, que està degradant de forma ascendent la inscripció, que presenta pitjor conservació en la seva base i millora a la part superior.
- Greu fractura al terç superior esquerre.
- Important pàtina calcària de color groguenc i grisa, provocada per la humitat ascendent.
- Pèrdua d'integritat de la pedra en mode de forats i orificis de diferents mides i profunditat.
- Decorticació al terç i motllura superior.

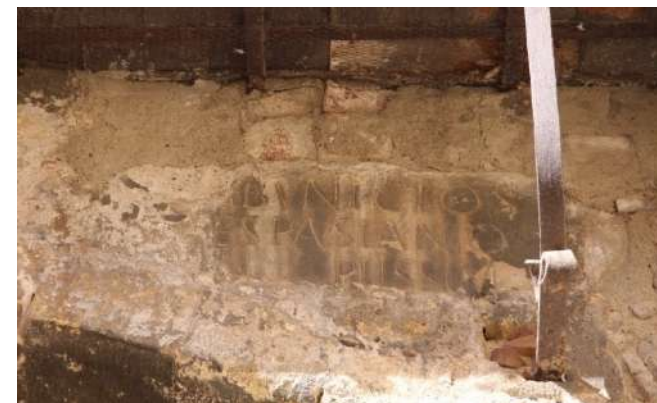
- S'evidencia un grau de degradació greu provocat per l'acció de la humitat i l'aigua.
- Important capa calcària de color marró i gris en forma de regalims, fet que fa suposar que la peça rep l'acció directe de l'aigua, possiblement d'una filtració del balcó superior.

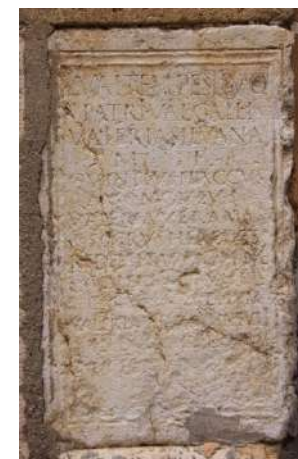
- S'evidencia un grau de degradació greu provocat per l'acció de la humitat per capil·laritat, que està degradant de forma ascendent la inscripció, que presenta pitjor conservació en la seva base i millora a la part superior.
- S'observen nombrosos elements perduts en tot el perímetre, així com una pèrdua progressiva (i ascendent), de la integritat de la tipografia.
- Nombroses fissures en tota la superfície.
- Lleu pàtina calcària de color groguenc.

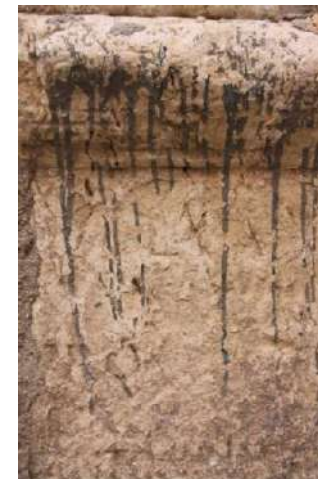
- S'evidencia un grau de degradació molt greu provocat per l'acció de la humitat per capillaritat i la degradació atmosfèrica, que ha degradat ja pràcticament tota la tipografia.
- Presència de pintura o ciment en forma de regalims que afecten la integritat de la inscripció.
- Nombrosos cops i fissures en tota la superfície de la inscripció.
- Pèrdua de material petri en forma de decorticació a tota la meitat superior.
- Pàtina calcària al terç inferior de color gris.

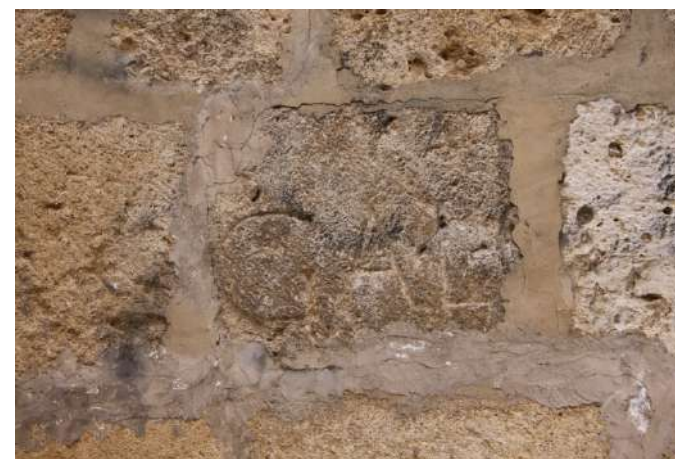
- S'evidencia un grau de degradació lleu per l'acció de la humitat per capil·laritat i a la pròpia naturalesa porosa de la pedra, que ha permès la proliferació d'organismes vegetals (fongs i líquens), fet que aporta una patina fosca a tota la superfície.

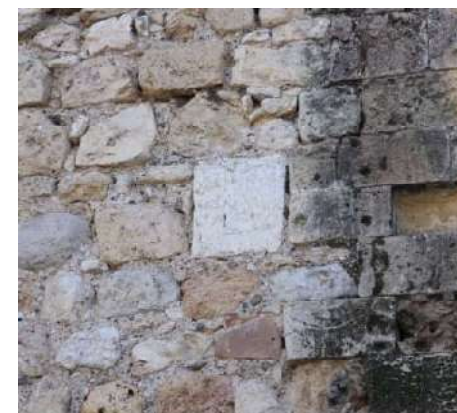
- S'evidencia un grau de degradació lleu provocat per l'acció de la humitat per capil·laritat, que està degradant de forma ascendent la inscripció.
- S'observen elements perduts en la part inferior (possible decorticació), així com una pèrdua progressiva (i ascendent), de la integritat de la tipografia.
- Afectada pels excrements de coloms.

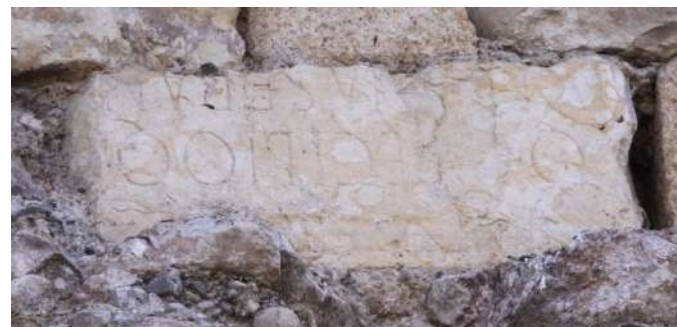
- S'evidencia un grau de degradació lleu i un bon estat general de conservació.
- S'observen elements perduts en la part inferior (possible decorticació), així com una pèrdua progressiva (i ascendent), de la integritat de la tipografia.

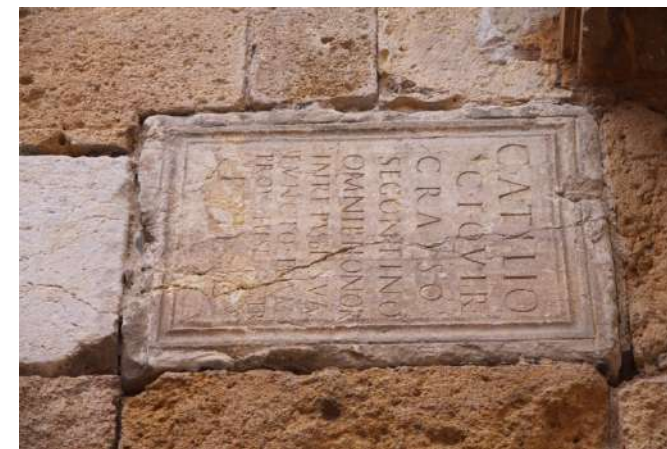
- S'evidencia un grau de degradació lleu i un bon estat general de conservació.
- S'observen fragments perduts en tot el perímetre de la motllura.
- Important fractura horitzontal
- Lleu pàtina calcària de color rosat.
- Principis de decorticació al lateral esquerre de la inscripció.

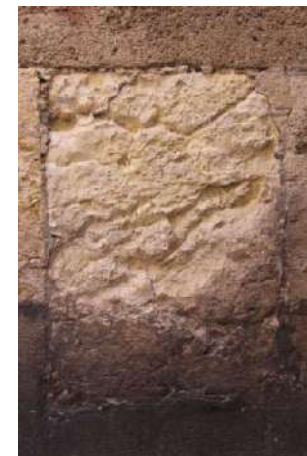
- S'observa un grau de conservació molt greu donat l'avançat estat de degradació de la pedra, que a dia d'avui, fa impossible la lectura de la inscripció en tota la seva totalitat.
- Abundant pèrdua de matèria pètria i decorticació de a tota la superfície de la peça: ha perdut tota la seva integritat com a inscripció.
- Important pàtina calcària al terç inferior de color marró i gris, provocada la humitat per capil·laritat.

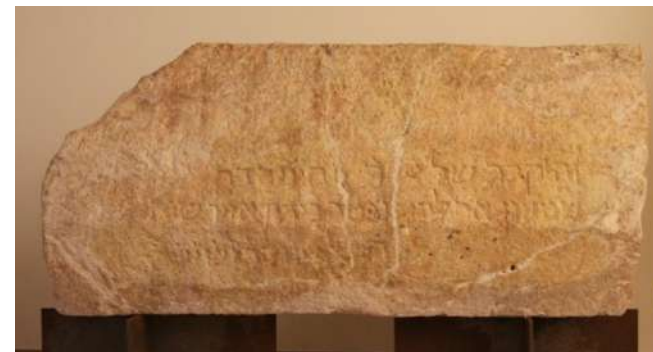
No presenta problemes de conservació.
