PROGRAMA DE PREVENCIÓ I MANTENIMENT DE LES MURALLES

Informe final dels resultats i dels treballs realitzats
als trams del Fortí Negre i de la Rambla Vella
de Tarragona

AJUNTAMENT DE
TARRAGONA

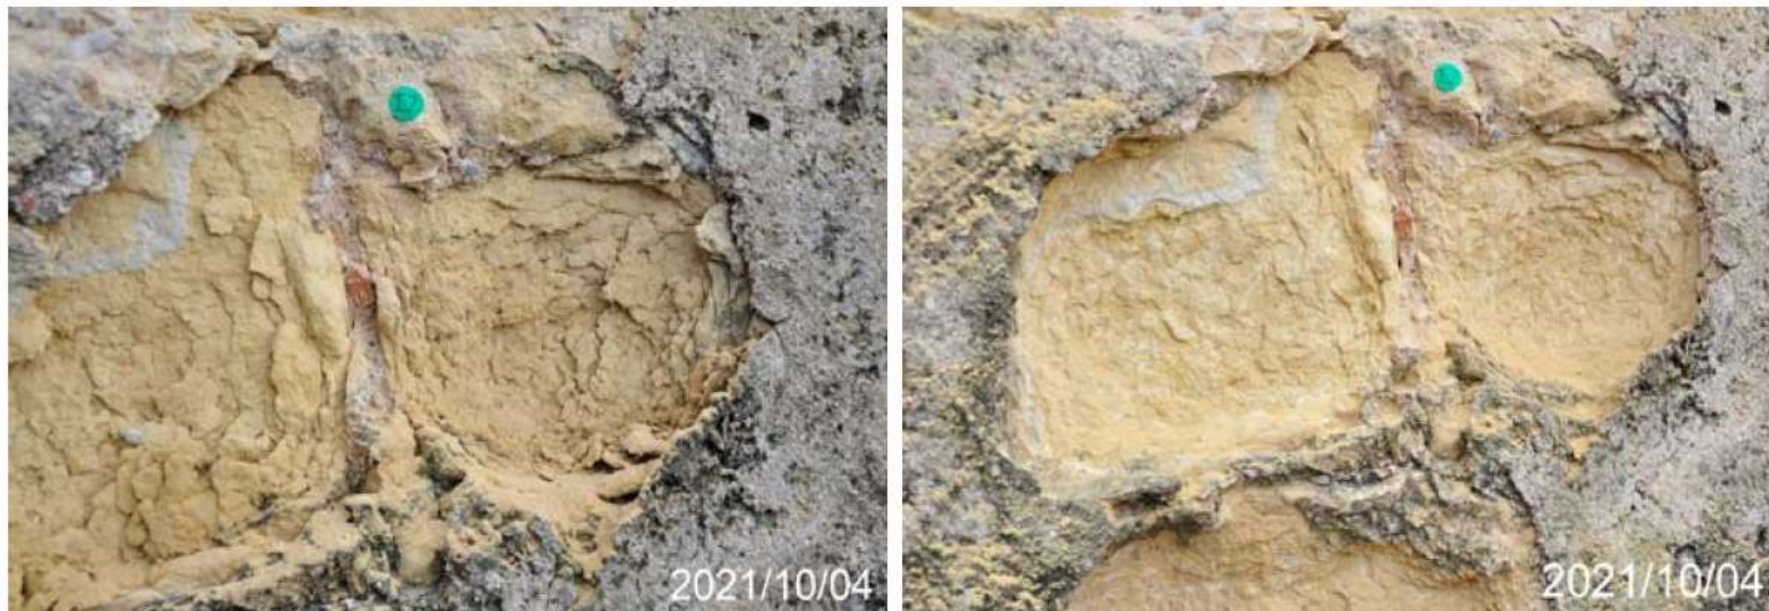
Fig. 13. Exemple d'estat previ i posterior a l'aplicació sobre pedra de la mesura de sanejat superficial i retirada de petits fragments

Aquesta mesura s'ha aplicat de manera generalitzada a moltes parts de l'àmbit (*Fig. 13*). Normalment ha anat acompanyada de neteja de vegetació al voltant i retirada de petits fragments que per les seves característiques i estat de conservació es considerava inapropiat o impossible de reintegrar. Aquells que no complien aquesta condició s'han tractat amb pernats i millora de la seva fixació al suport mitjançant altres mesures.

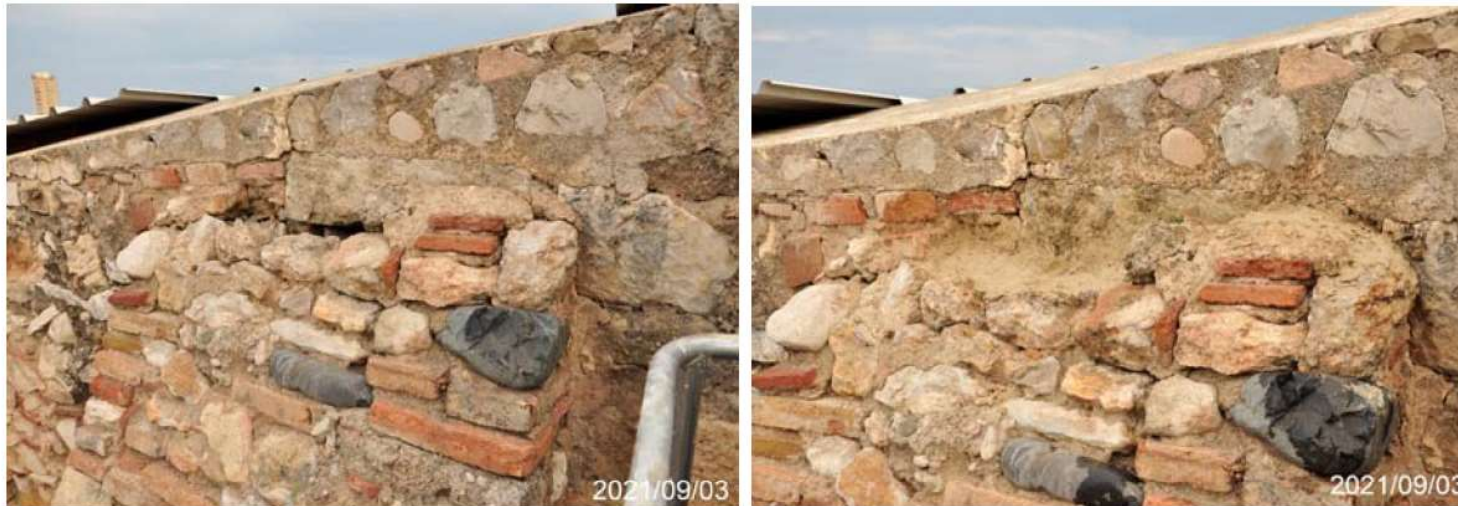
Fig. 14. Exemple d'estat previ i final del segellat d'una gran esquerda a través de la que es produïen filtracions importants d'aigua

Aquesta mesura aplicada a força incidències garanteix, per un cantó, la integritat d'algunes peces de pedra fragmentades i també s'evita la penetració d'aigua a l'interior de les fàbriques (Fig. 14), amb les patologies derivades que això comporta. Especial menció en aquest apartat cal fer al segellat de la gran esquerda (Fig. 15) que presentava el parament del Fortí Negre corresponent del tram 1.

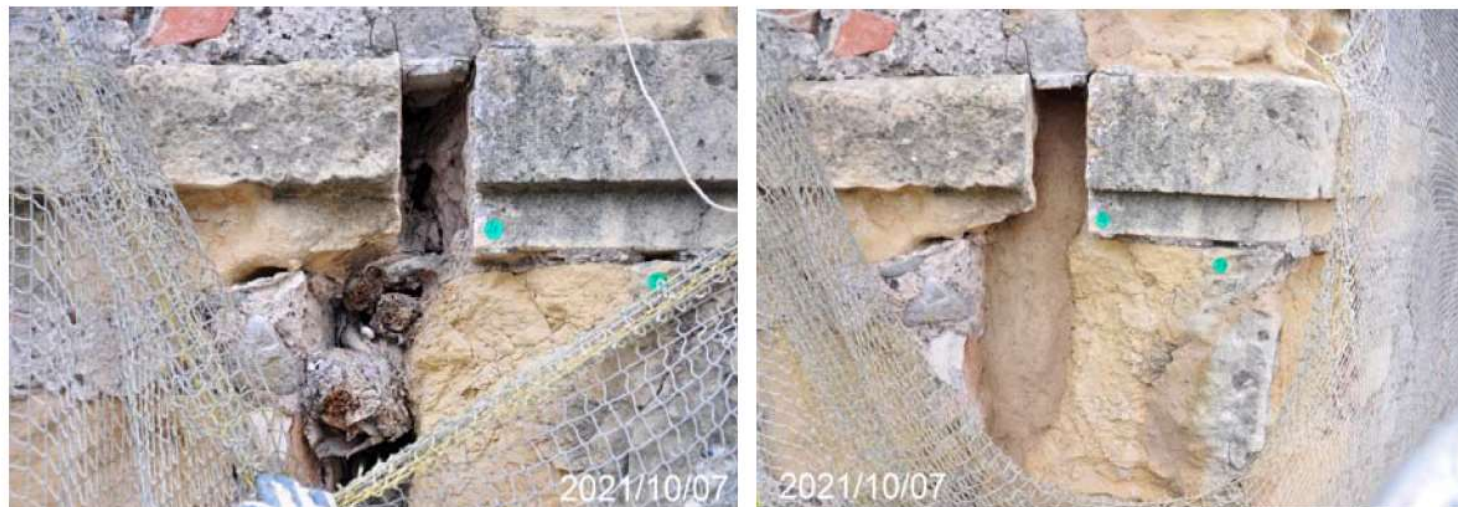
Fig. 15. Estat previ i final del segellat de la gran esquerda existent al Fortí Negre, amb eliminació prèvia d'arrel interior

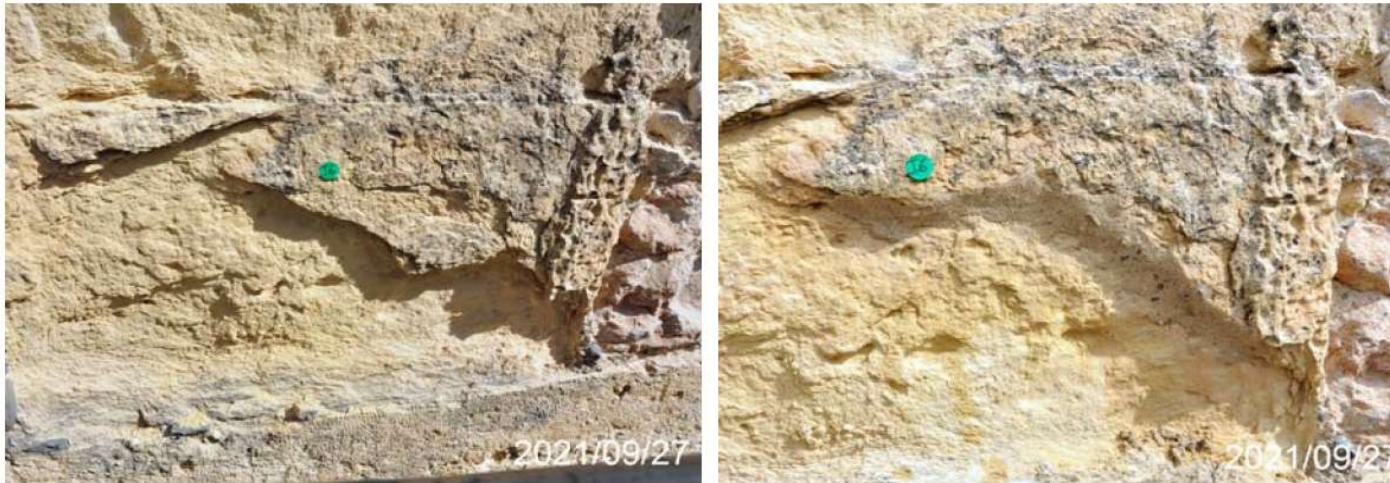
Fig. 16. Exemple de bisellat utilitzat per a la fixació de desplaçament superficial en pedra sorrenca tipus Llorito

Aquesta mesura s'ha utilitzat tant per a fixar desplaçats superficials en peces de pedra (Fig. 16 i 17), evitant així la seva fragmentació definitiva i despreniment, com per a evitar, combinat o no amb pernats, la desvinculació definitiva del suport de plaques de morter de revestiment. Un cas particular especialment rellevant, per la seva magnitud, d'aquest últim cas és la fixació d'una placa de grans dimensions (15m²) al pany del Fortí Negre corresponent al tram 3 (Fig. 18).

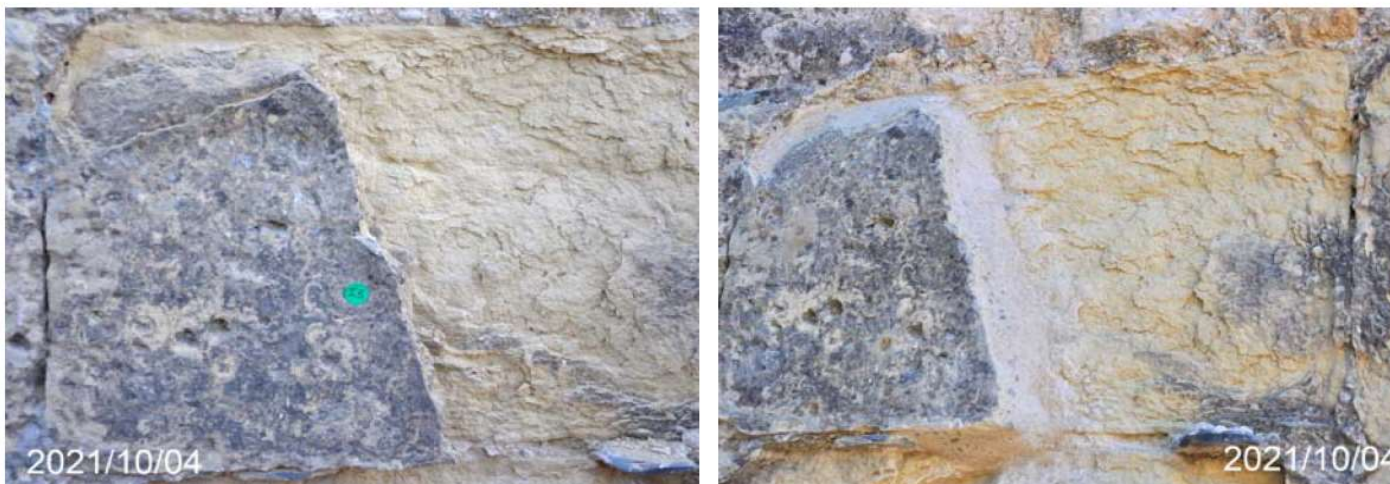
Fig. 17. Estat previ i final d'un altre bisellat utilitzat per a fixar desplaçat de pedra

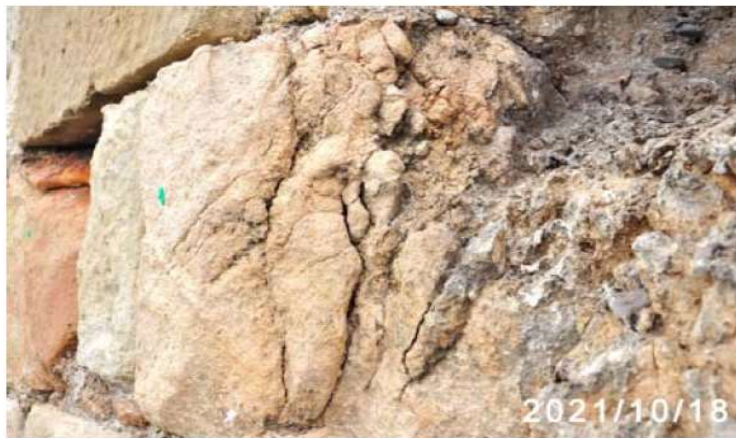
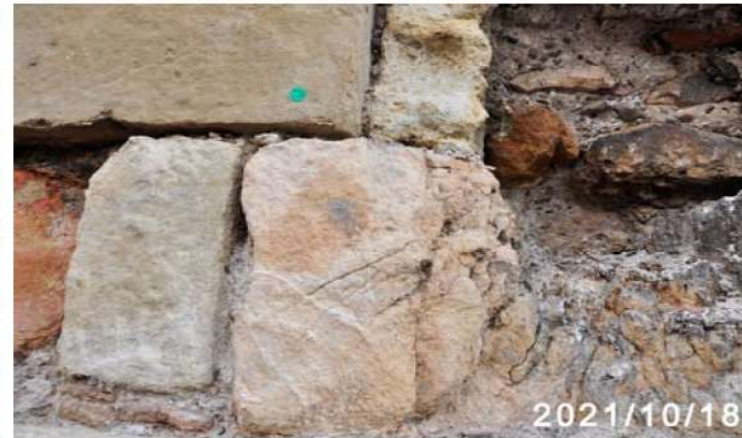
Fig. 19. Fixació de fragment de fragment de pedra amb desplaçat important mitjançant pernat (estat previ i final).

Com en el cas anterior, la utilització de pernats de fibra de vidre s'ha utilitzat per a fixar i mantenir en la seva posició carreus o fragments de pedra trencats, evitant així el risc per la seguretat de les persones que suposa el seu despenjament però també la pèrdua patrimonial que això implicaria (Fig. 19). També per a ancorar al suport plaques de morter amb risc de desvincular-se d'aquest (Fig. 20).

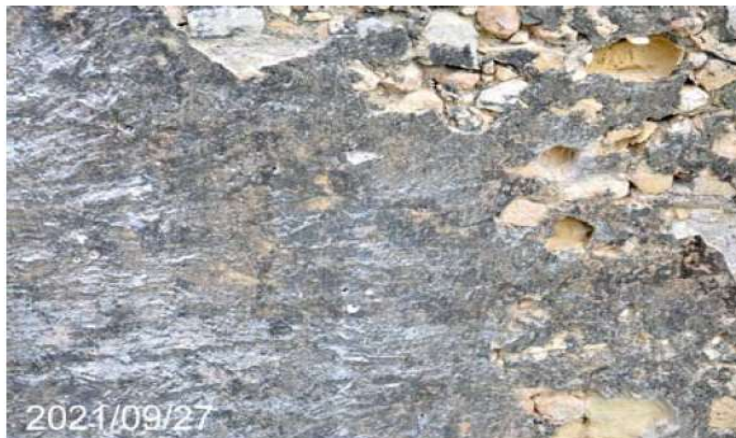
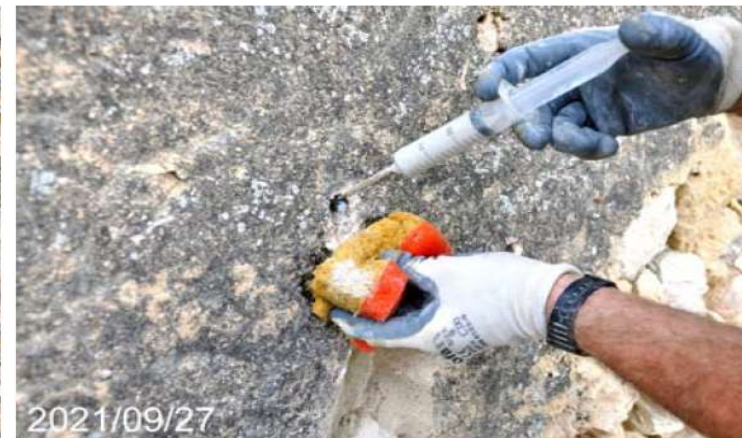
Fig. 20. Utilització del pernat (combinat amb hisellats perimetrals) utilitzat per a fixació de gran placa de morter al Fortí Negre

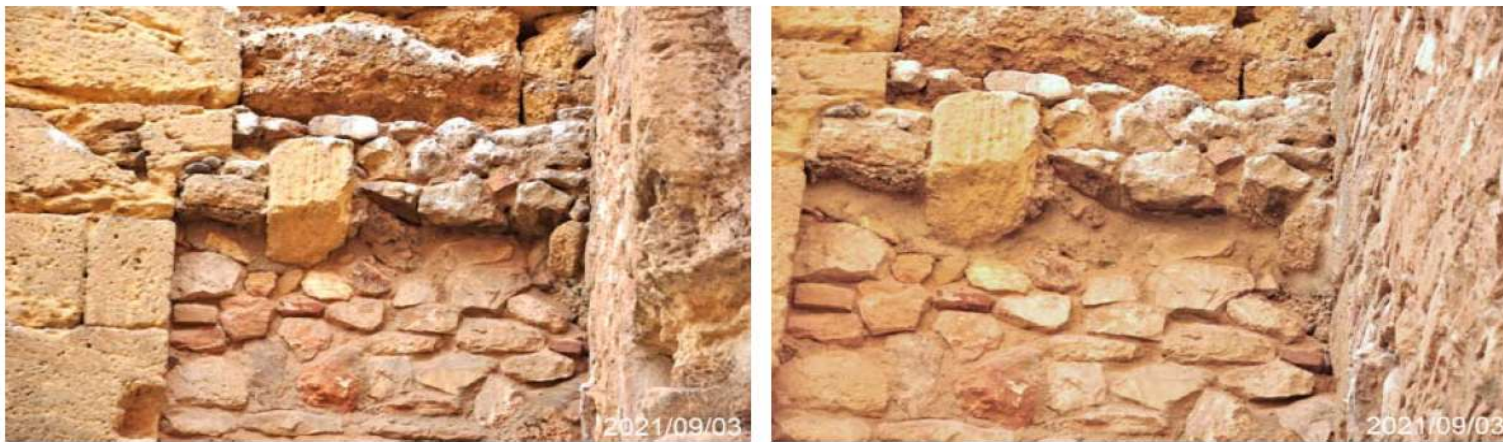
Fig. 22. Exemple de reposició de morter de junts en una àmplia zona del parament interior de la muralla a la zona de Baixada del Roser a tocar del contrafort

Gràcies a aquesta mesura, s'ha pogut recuperar l'estabilitat d'algunes fàbriques, especialment de maçoneria ordinària, que per la continuada degradació dels seus morters patien un nivell de desestructuració elevat, com és per exemple el cas particular de la zona del parament intern de la muralla situada al cantó del contrafort intern (Fig. 22) de la Baixada del Roser (tram 14 del sector 7).

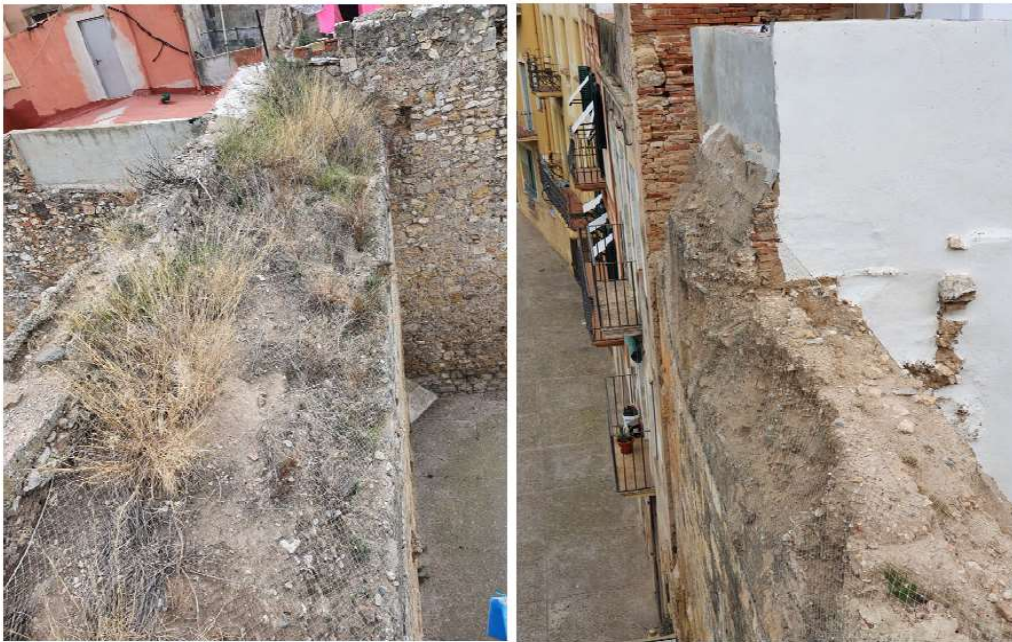
Fig. 25. Estat previ i posterior a la neteja de vegetació en els coronaments de tàpia medievals del tram 1 del sector 8 (Via Imperi)

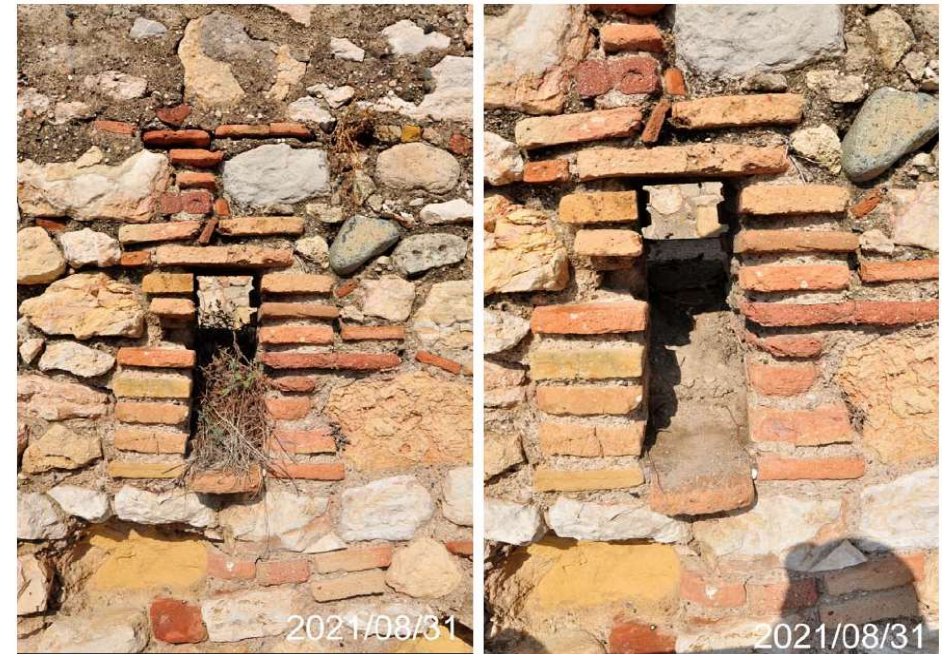
Fig. 24. Exemple de neteja de vegetació que millora el funcionament de sistemes d'evacuació d'aigua del pas de ronda de la muralla

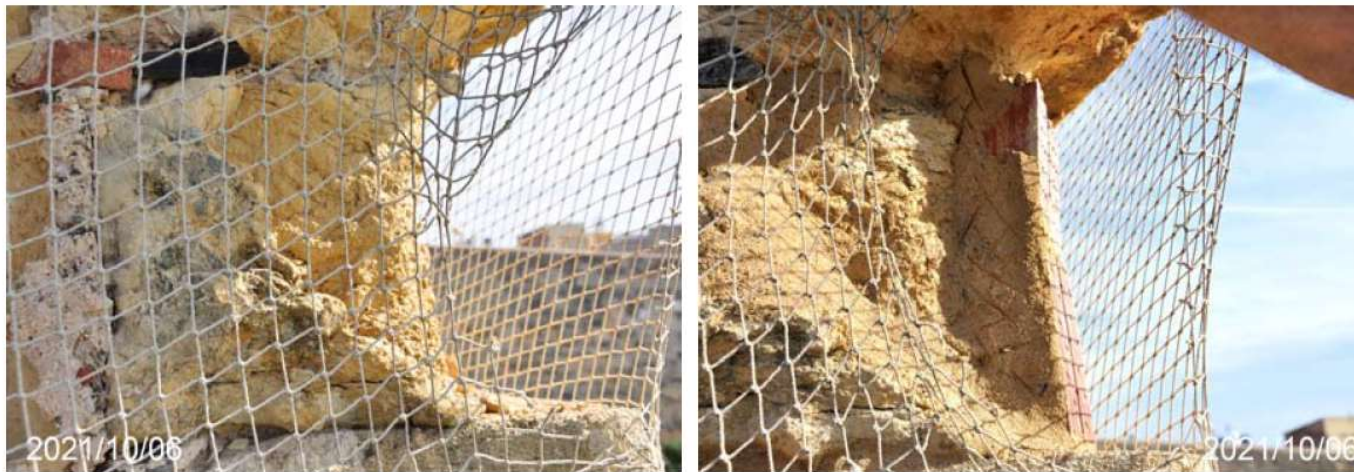
Fig. 27. Petita restitució volumètrica provisional en cantonada del Fortí Negre feta per garantir estabilitat cordó superior de pedra

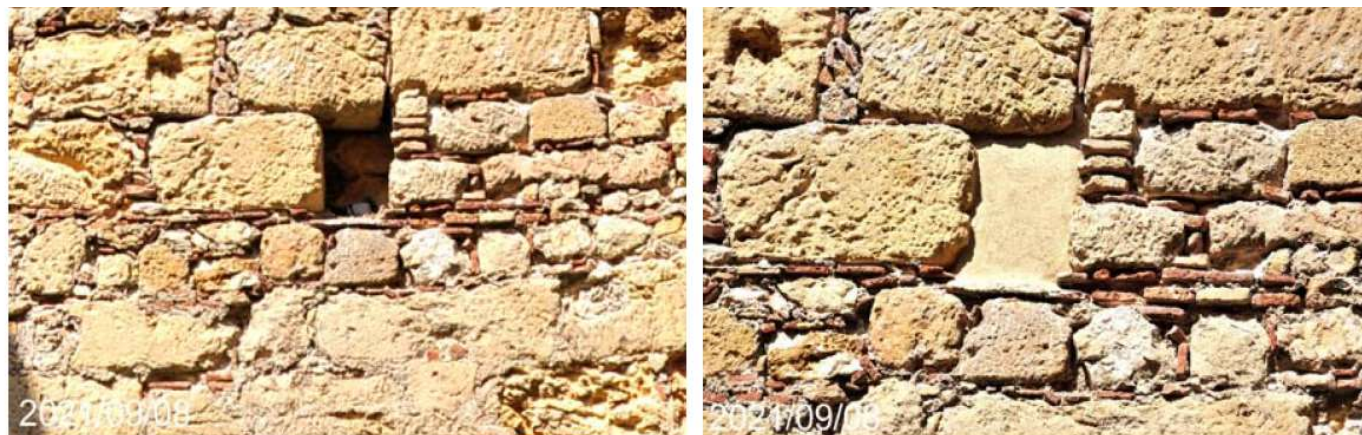
Fig. 26. Exemple d'estat previ i posterior a cegat de forat en el tram 14 del sector 7 (zona de Baixada del Roser)
