ESTUDI SOBRE L'ESTAT DE CONSERVACIÓ DE LES INSCRIPCIONS ENCASTADES EN MURS DEL CENTRE HISTÒRIC DE TARRAGONA.

Eva Vallès Blanch

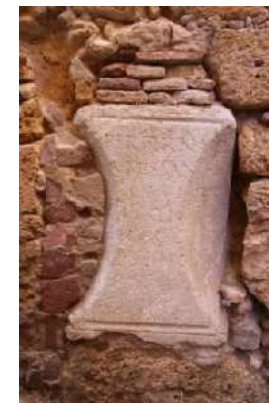
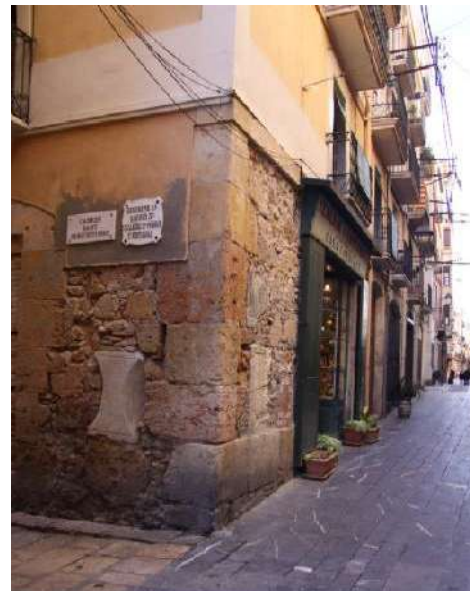
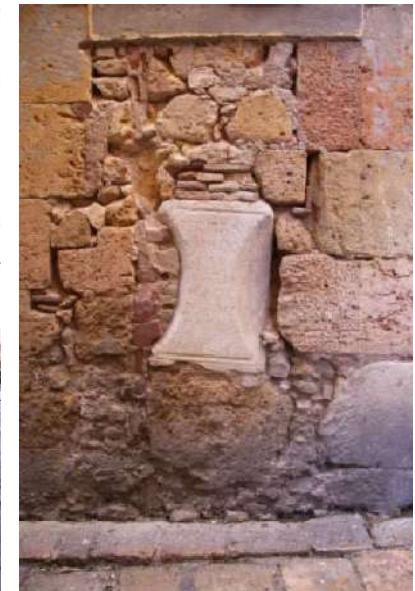
- S'evidencia un grau de degradació notable provocat per l'acció de la humitat per capil·laritat, que està degradant de forma ascendent la inscripció, que presenta pitjor conservació en la seva base i millora a la part superior.
- S'observen elements perduts en la part inferior, així com una pèrdua progressiva (i ascendent), de la integritat de la tipografia.
- Lleu pàtina calcària de color groguenc.

- La seva ubicació a la intempèrie, la fa susceptible a la meteorització o degradació atmosfèrica i ambiental, als canvis de temperatura i d'humitat, i a la degradació antròpica, donada la seva situació a l'abast de l'acció humana.
- L'acció continuada de la humitat per capil·laritat que pateix, és el major factor de risc que pateix la inscripció, que ja mostra una degradació progressiva i ascendent de la tipografia.

- Considerem urgent la intervenció en aquesta inscripció, degut a la degradació de la subjecció i de la tipografia.
- Creiem necessària una primera intervenció de consolidació i neteja de la pedra, així com un reforç de la subjecció al mur amb morter de calç.
- Recomanem una fotogrametria per obtenir un model 3D de la inscripció i poder realitzar una còpia de la mateixa.
- La greu afectació a la integritat de la inscripció, fan recomanable la substitució de la peça original per una còpia per tal de mantenir la presència d'aquestes peces als carrers de la Part Alta, ja que són un símbol referencial del món romà tant pels ciutadans com pels visitants de la ciutat.

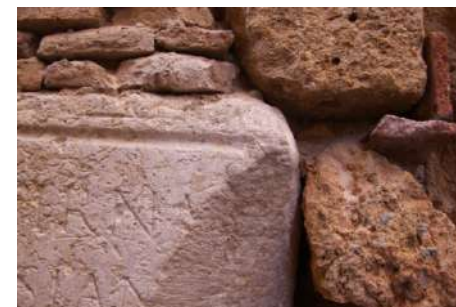
- Encastada al mur amb fixació de morter de calç.
- Fragments de rajoles i pedres actuen a mode de falques i farcit.

- La subjecció al mur està molt degradada. S'ha perdut gairebé la totalitat del morter de calç i les rajoles i pedres que actuen de falca estan al descobert.
- El nivell de seguretat de la subjecció és molt baix.
- S'evidencia perill de despreniment de pedres i rajoles, posant en risc la subjecció de la inscripció al mur.

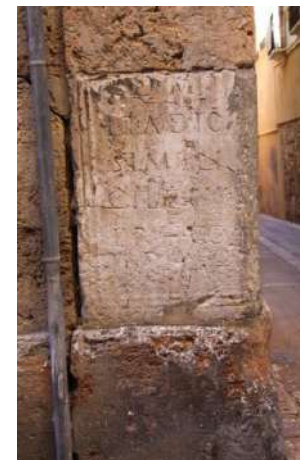
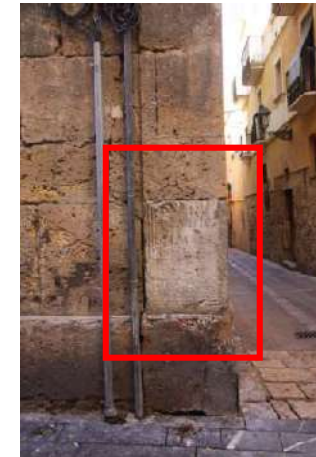
- S'evidencia un grau de degradació notable per l'efecte de la humitat per capil·laritat que pateix i que està degradant progressivament i de manera ascendent la tipografia. Pel mateix motiu, la motllura inferior està pràcticament desapareguda.
- Proliferació d'organisme vegetals (líquens i fongs).
- Presenta esquerdes i fissures importants en tota la superfície frontal, així com desperfectes provocats per cops i ratllades.
- Afectació per excrements de colom.
- Pàtina calcària de to marró i agrisat.

- La seva ubicació a la intempèrie, la fa susceptible a la meteorització o degradació atmosfèrica i ambiental, als excrements de colom, als canvis de temperatura i d'humitat, i a la degradació antròpica, donada la seva situació a l'abast de l'acció humana. També la seva situació en una cantonada, la fa susceptible a patir incidents, cops i ratllades provocats pels vehicles circulants.
- L'acció continuada de la humitat per capil·laritat que pateix, és el major factor de risc que pateix la inscripció, que ja mostra una degradació progressiva i ascendent de la tipografia.
- També la brutícia que s'acumula pels excrements de colom posen en risc la seva integritat.

- Considerem urgent la intervenció en aquesta inscripció, degut a la degradació de la subjecció i de la tipografia.
- Creiem necessària una primera intervenció de consolidació i neteja de la pedra, així com un reforç de la subjecció al mur amb morter de calç.
- Recomanem una fotogrametria per obtenir un model 3D de la inscripció i poder realitzar una còpia de la mateixa.
- La greu afectació a la integritat de la inscripció, fan recomanable la substitució de la peça original per una còpia per tal de mantenir la presència d'aquestes peces als carrers de la Part Alta, ja que són un símbol referencial del món romà tant pels ciutadans com pels visitants de la ciutat.

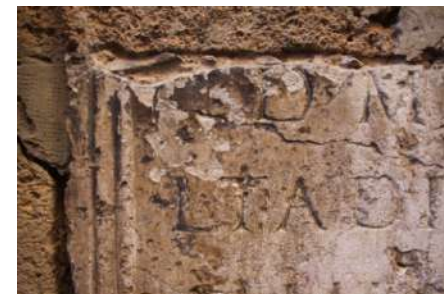
- Encastada al mur amb fixació de morter de calç.
- Fragments de pedres actuen a mode de falques.

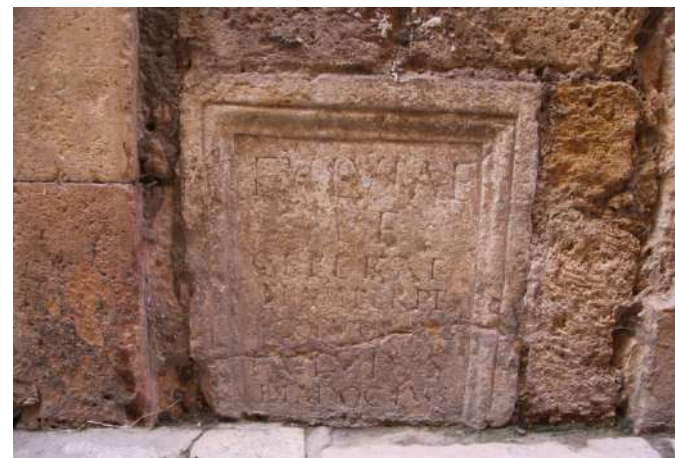
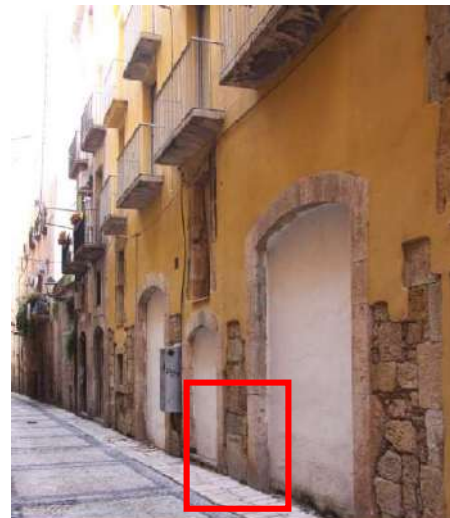
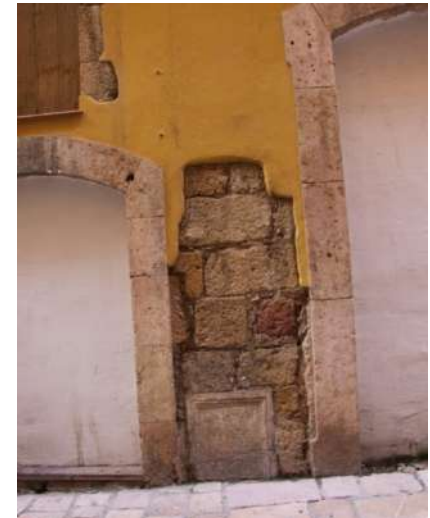
- S'evidencia un grau de degradació greu provocat per l'acció de la humitat per capil·laritat, que està degradant de forma ascendent la inscripció, que presenta pitjor conservació en la seva base i millora a la part superior.
- S'observen elements perduts en la part inferior, així com una pèrdua progressiva (i ascendent), de la integritat de la tipografia.
- Proliferació d'organismes vegetals (fongs i líquens) de forma ascendent
- Lleu patina calcària
- Important fractura a la part mitja/inferior de la superfície que, possiblement, afecti a tota la peça.

- La seva ubicació a la intempèrie, la fa susceptible a la meteorització o degradació atmosfèrica i ambiental, als canvis de temperatura i d'humitat, i a la degradació antròpica, donada la seva situació a l'abast de l'acció humana.
- La seva situació al nivell del terra, l'exposa a elements degradants com el rec urbà, els orins de gossos i gats i l'exposició a cops i rascades.
- L'acció continuada de la humitat per capillaritat que pateix, és el major factor de risc que pateix la inscripció, que ja mostra una degradació progressiva i ascendent de la tipografia, així com una proliferació de fongs que estan afectant la integritat de la superfície.

- Considerem urgent la intervenció en aquesta inscripció, degut a la degradació que pateix degut a l'acció de la humitat i l'exposició a l'acció humana.
- Creiem necessària una primera intervenció de consolidació i neteja de la pedra, així com una reparació del morter de calç de les juntes.
- Recomanem una fotogrametria per obtenir un model 3D de la inscripció i poder realitzar una còpia de la mateixa.
- La greu afectació a la integritat de la inscripció, fan recomanable la substitució de la peça original per una còpia per tal de mantenir la presència d'aquestes peces als carrers de la Part Alta, ja que són un símbol referencial del món romà tant pels ciutadans com pels visitants de la ciutat.

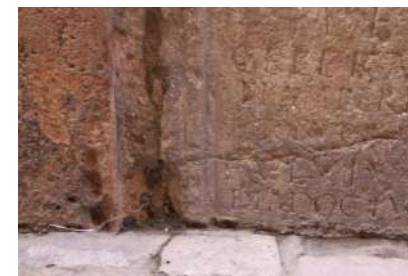
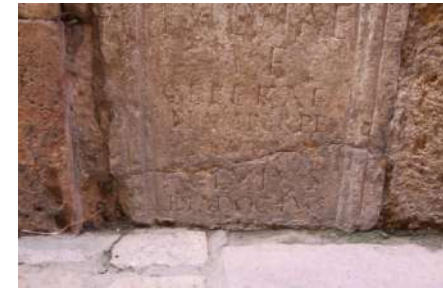
Encastada al mur i amb juntes de morter de calç en un estat mitjà de degradació.

El grau de subjecció és bo, tot i que ha començat un procés de degradació del morter de calç de les juntes.

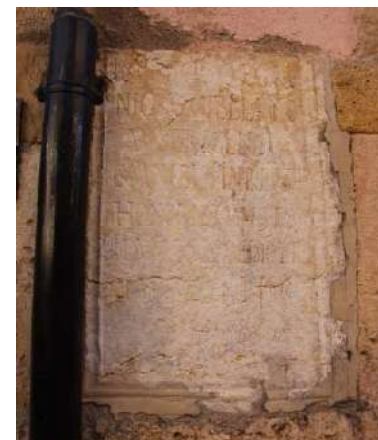
- S'evidencia un grau de degradació notable amb nombroses fissures horitzontals, cops i un forat (probablement per encastar-hi antigament la canonada que es troba al seu costat esquerre).
- Altera la seva integritat la reconstrucció en ciment de la motllura i d'altres desperfectes.
- També s'observen restes de pintura, probablement de quan es va pintar la canonada.
- Per l'acció de la humitat per capillaritat, s'observa una degradació de forma ascendent i progressiva en la inscripció, que presenta pitjor conservació en la seva base i millora a la part superior.
- Lleu pàtina calcària

- La seva ubicació a la intempèrie, la fa susceptible a la meteorització o degradació atmosfèrica i ambiental, als canvis de temperatura i d'humitat, i a la degradació antròpica, donada la seva situació a l'abast de l'acció humana.
- L'acció continuada de la humitat per capillaritat que pateix, és el major factor de risc que pateix la inscripció, que ja mostra una degradació progressiva i ascendent de la tipografia.

- Considerem necessària una intervenció a mig termini en aquesta inscripció, degut a la degradació progressiva de la tipografia i a les intervencions que alteren la seva integritat.
- Creiem necessària una primera intervenció de consolidació i neteja de la pedra, així com l'eliminació de les intervencions de ciment i la reconstrucció de les juntes amb morter de calç.
- Recomanem una fotogrametria per obtenir un model 3D de la inscripció i poder realitzar una còpia de la mateixa.
- L'afectació a la integritat de la inscripció, fan recomanable la substitució de la peça original per una còpia per tal de mantenir la presència d'aquestes peces als carrers de la Part Alta, ja que són un símbol referencial del món romà tant pels ciutadans com pels visitants de la ciutat.

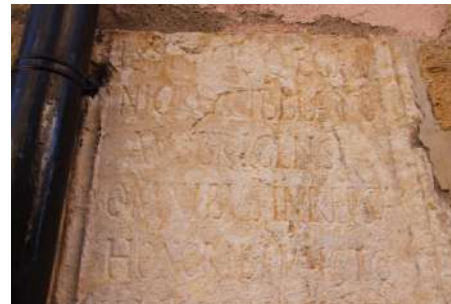
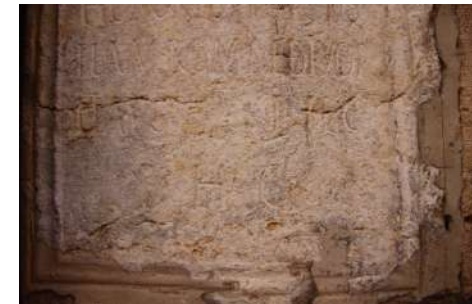
- Encastada al mur amb fixació de morter de calç i ciment en els dos laterals i en la part inferior.
- La part superior està directament encastada al morter de calç del mur.

- L'any 2014 va patir un atac vandàlic que va cobrir la seva superfície amb ciment cola.
- Als laterals esquerre i dret, i a la part inferior, s'ha reconstruït parcialment, la motllura amb ciment. Aquesta actuació actua també com a junta entre la inscripció i el mur.

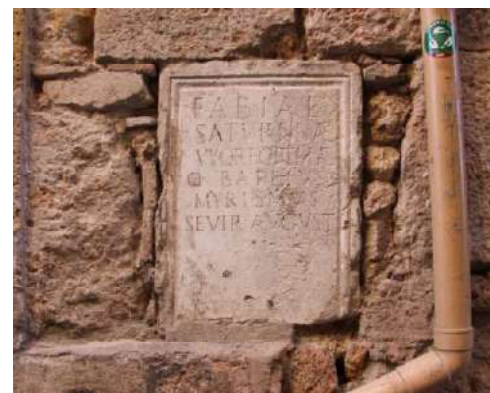
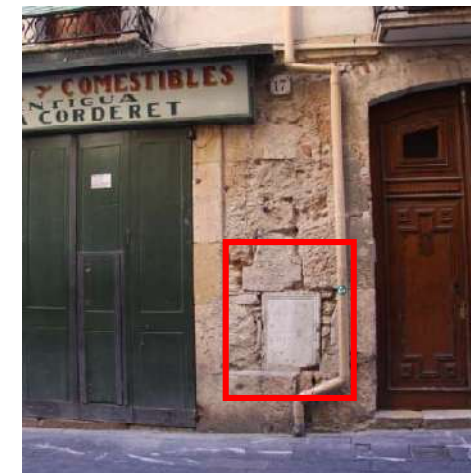
- S'evidencia un grau de degradació progressiu provocat per l'acció de la humitat per capil·laritat, que està degradant de forma lateral, de dreta a esquerre la inscripció.
- S'observen nombrosos cops i desperfectes, alguns propis de la pedra.
- El morter de calç de les juntes es troba en molt mal estat, deixant a la vista pedres i rajoles.

- La seva ubicació a la intempèrie, la fa susceptible a la meteorització o degradació atmosfèrica i ambiental, als canvis de temperatura i d'humitat, i a la degradació antròpica, donada la seva situació a l'abast de l'acció humana.
- L'acció continuada de la humitat per capillaritat que pateix, és el major factor de risc que pateix la inscripció, que ja mostra una degradació progressiva i lateral de la tipografia.

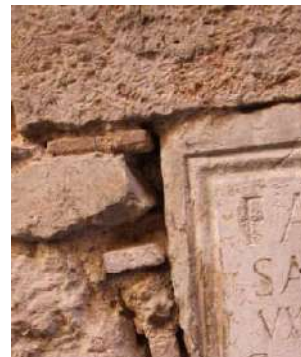
- Encastada al mur amb fixació de morter de calç i petites rajoles i pedres que actuen de falca.
- El morter està molt degradat en algunes zones del perímetre de la inscripció.
- Fragments de rajoles, totxo i pedres actuen a mode de falques i farcit.

- La subjecció al mur està molt degradada. S'ha perdut gairebé la totalitat del morter de calç i les rajoles i pedres que actuen de falca estan al descobert.
- El nivell de seguretat de la subjecció és molt baix.
- S'evidencia perill de desprendiment de pedres i rajoles, posant en risc la subjecció de la inscripció al mur.

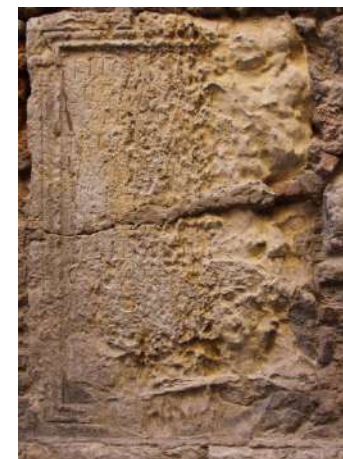
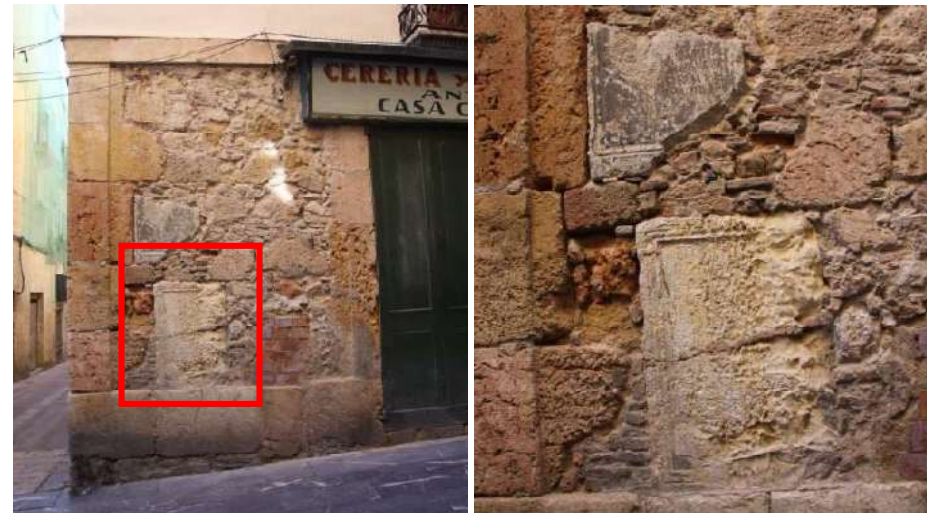
- S'observa un grau de conservació molt greu donat l'avançat estat de degradació de la pedra, que a dia d'avui, fa impossible la lectura de la inscripció en tota la seva meitat dreta.
- Està fracturada per la meitat i s'observa una intent de reconstrucció d'aquesta esquerra central.
- Ha perdut tota la motllura dreta i la superfície dreta fins a la meitat de la peça.
- Pàtina calcària de to groguenc.

- La seva ubicació a la intempèrie, la fa susceptible a la meteorització o degradació atmosfèrica i ambiental, als canvis de temperatura i d'humitat, i a la degradació antròpica, donada la seva situació a l'abast de l'acció humana.
- L'acció continuada de la humitat per capil·laritat que pateix, és el major factor de risc que pateix la inscripció, que ja mostra una degradació progressiva i lateral de la tipografia.

- Considerem molt urgent la intervenció en aquesta inscripció, degut a la greu degradació que pateix la tipografia i la pròpia pedra.
- Creiem necessària una primera intervenció de consolidació per evitar l'avanç de la degradació de la pedra, i un estudi urgent de com poder extreure-la del mur.
- Recomanem una fotogrametria per obtenir un model 3D de la inscripció i poder realitzar una còpia de la mateixa.
- La greu afectació a la integritat de la inscripció, fan recomanable la substitució de la peça original per una còpia per tal de mantenir la presència d'aquestes peces als carrers de la Part Alta, ja que són un símbol referencial del món romà tant pels ciutadans com pels visitants de la ciutat.

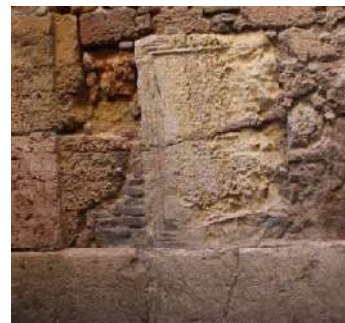
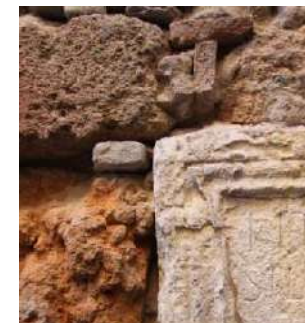
- Encastada al mur amb juntes de morter de calç, ara desaparegut.
- Està recolzada sobre un sòcol de carreus.

- L'any 2014 va patir un atac vandàlic que va cobrir la seva superfície amb ciment cola.
- Tosca reparació de la fractura central amb ciment.

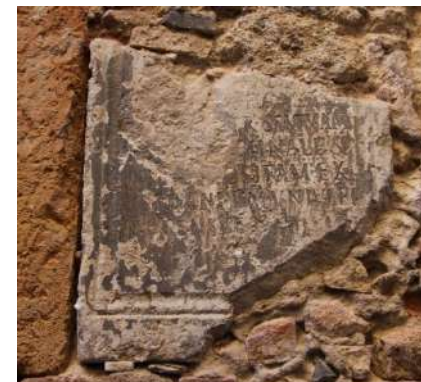
- S'observa un grau de conservació molt greu donat l'avançat estat de degradació de la pedra, que pateix decorticació de la superfície pètria a la zona superior esquerre.
- La cobreix una capa grisa, probablement, una capa calcària amb restes de ciment de l'acte vandàlic sofert el 2014.
- S'observa el morter de calç de les juntes gairebé perdut en la seva totalitat.

- La subjecció al mur està molt degradada. S'ha perdut gairebé la totalitat del morter de calç i les rajoles i pedres que actuen de falca estan al descobert.
- El nivell de seguretat de la subjecció és baix.

- Considerem molt urgent la intervenció en aquesta inscripció, degut a la greu degradació que pateix la tipografia i la pròpia pedra.
- Creiem necessària una primera intervenció de consolidació per evitar l'avanç de la degradació de la pedra, i un estudi urgent de com poder extreure-la del mur.
- Recomanem una fotogrametria per obtenir un model 3D de la inscripció i poder realitzar una còpia de la mateixa.
- La greu afectació a la integritat de la inscripció, fan recomanable la substitució de la peça original per una còpia per tal de mantenir la presència d'aquestes peces als carrers de la Part Alta, ja que són un símbol referencial del món romà tant pels ciutadans com pels visitants de la ciutat.

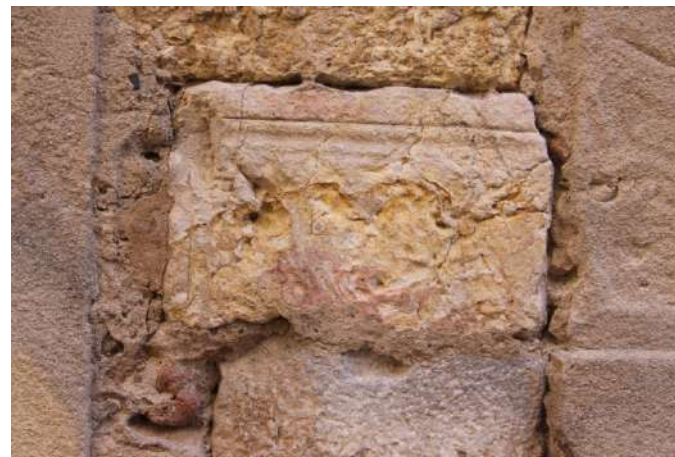
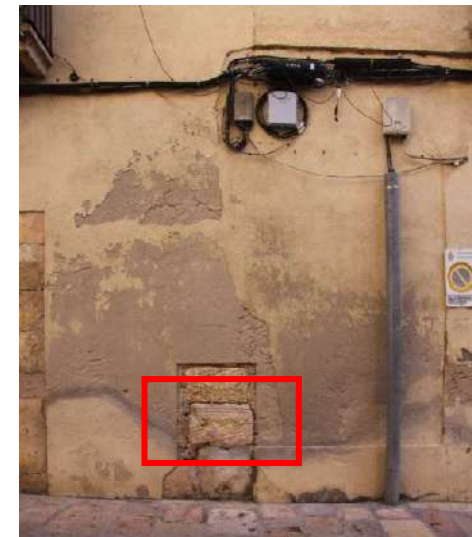
- S'observa un grau de conservació molt greu donat l'avançat estat de degradació de la pedra, que pateix decorticació de la superfície pètria en tota la zona central i inferior de la inscripció. La lectura d'aquesta és, a dia d'avui, impossible.
- Lleu pàtina calcària

La subjecció al mur està molt degradada. S'ha perdut gairebé la totalitat del morter de calç, especialment a la cara superior i al lateral dret del perímetre de la peça.

Considerem molt urgent la intervenció en aquesta inscripció, degut a la greu degradació que pateix la pròpia pedra.

Creiem necessària una primera intervenció molt urgent de consolidació per evitar l'avanç de la degradació de la pedra, i un estudi urgent de com poder extreure-la del mur.

Sí recomanem, extreure la inscripció del mur per salvaguardar-la de futurs deterioraments.

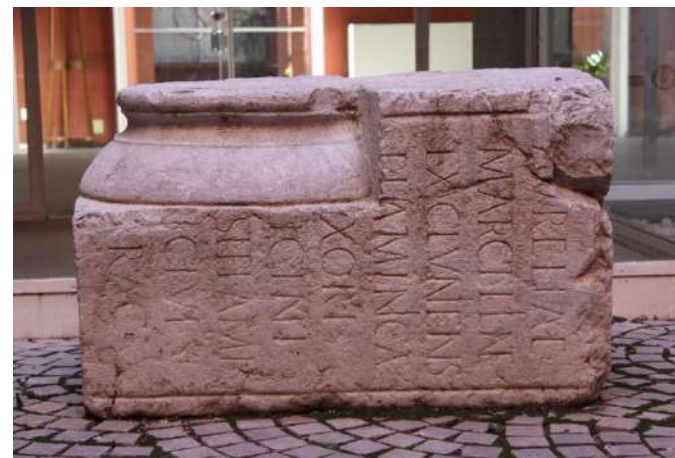
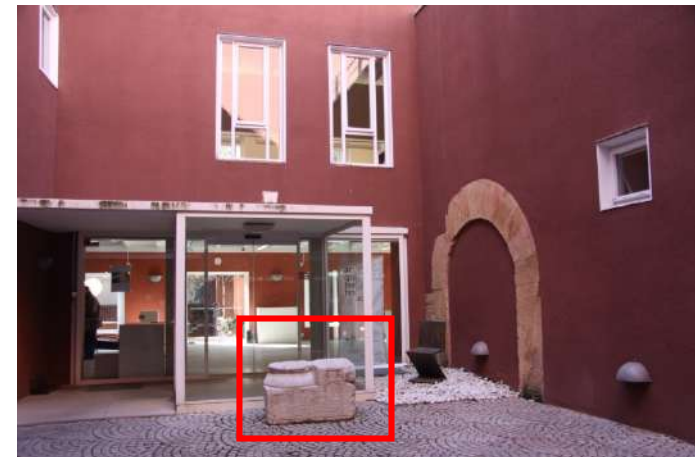
- S'observa un grau de degradació lleu, amb una bona conservació de la tipografia.
- Desperfectes importants a la zona superior de la inscripció (zona dreta de la basa de columna)
- Pàtina calcària de to marró en algunes zones.
- S'observa l'acció de la humitat per capil·laritat, que està degradant lleugerament i de forma ascendent la inscripció.

- Un cop realitzades les primeres intervencions de neteja i consolidació, i en cas de no poder traslladar la inscripció, caldria realitzar un control periòdic cada cinc anys mitjançant fotogrametria per avaluar el ritme de degradació de la inscripció.
- De la mateixa manera, caldria realitzar intervencions d'avaluació anuals i establir un protocol de neteja, manteniment i consolidació tant de la peça com de la subjecció al mur per minimitzar el procés de degradació.

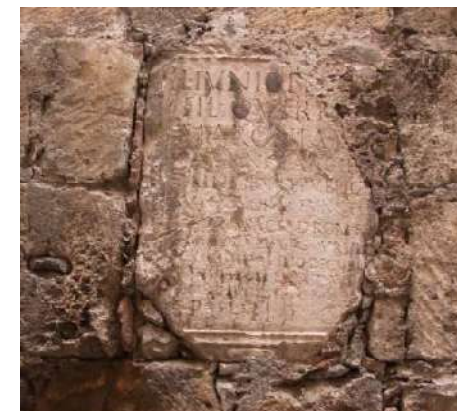
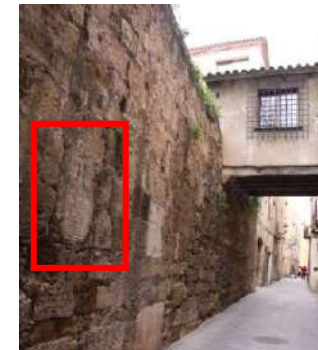
- La seva ubicació a la intempèrie, la fa susceptible a la meteorització o degradació atmosfèrica i ambiental, als canvis de temperatura i d'humitat, i a la degradació antròpica, donada la seva situació a l'abast de l'acció humana.
- L'acció continuada de la humitat per capil·laritat que pateix, juntament amb el regalim d'aigua que cau sobre la inscripció, són el majors factors de risc que pateix la peça, que ja mostra una degradació progressiva i ascendent de la tipografia.

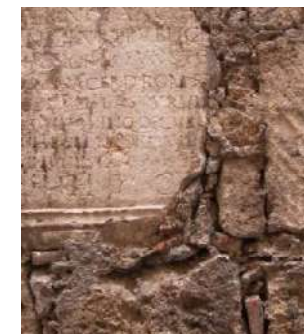
- La subjecció al mur està molt degradada. S'han perdut parts importants del morter de calç i algunes rajoles i pedres que actuen de falca estan al descobert.
- El nivell de seguretat de la subjecció és bo.

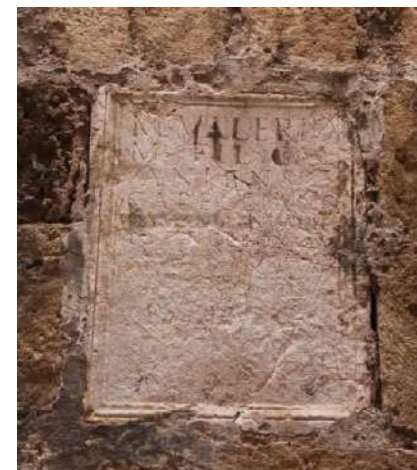
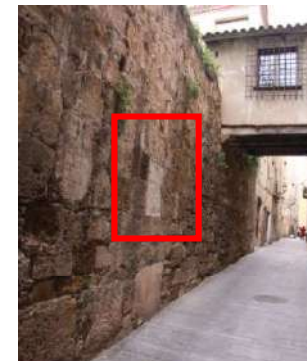
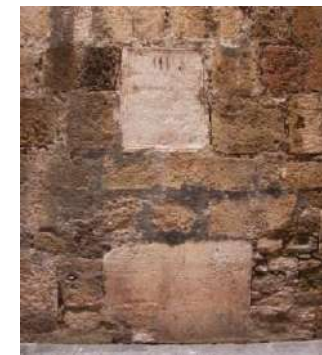
- Encastada al mur amb fixació de morter de calç i ciment en el perímetre inferior esquerre.

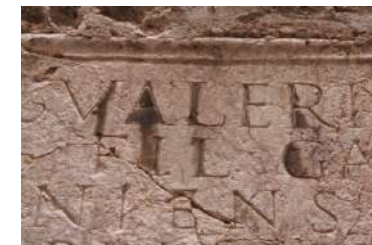
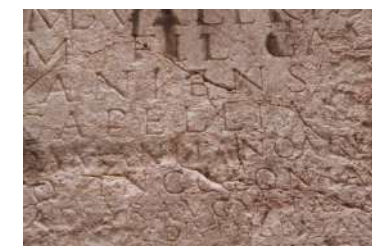
Grau de degradació	
	Ínfim
	Lleu
x	Notable
	Greu
	Molt greu

- S'evidencia un grau de degradació notable provocat per l'acció de la humitat per capil·laritat, que està degradant de forma ascendent, i molt greu, la inscripció, que presenta pitjor conservació en la seva base i millora a la part superior.
- Fractura diagonal a la part inferior dreta i abundants fissures en tota la superfície de la inscripció.
- Pèrdua progressiva (i ascendent), de la integritat de la tipografia.
- Important pàtina calcària de color marró i gris en alguns punts de la meitat superior, possiblement provocada per l'acció directe de l'aigua.

- Considerem urgent la intervenció en aquesta inscripció, degut a la degradació de la pedra i de la tipografia.
- Creiem necessària una primera intervenció de consolidació i neteja de la pedra, així com un reforç de la subjecció al mur amb morter de calç, prèvia eliminació de les juntes de ciment.
- Recomanem una fotogrametria per obtenir un model 3D de la inscripció i poder realitzar una còpia de la mateixa.
- La greu afectació a la integritat de la inscripció, fan recomanable la substitució de la peça original per una còpia per tal de mantenir la presència d'aquestes peces als carrers de la Part Alta, ja que són un símbol referencial del món romà tant pels ciutadans com pels visitants de la ciutat.

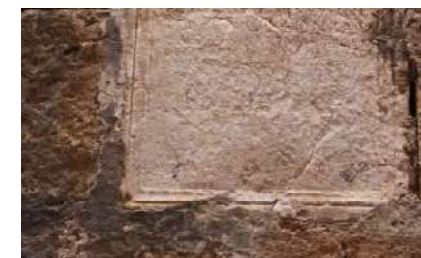
- Important pèrdua de fixació en diferents punts del perímetre, on el morter de calç de les juntes està molt malmès o desaparegut.
- Juntes de ciment al perímetre inferior esquerre.

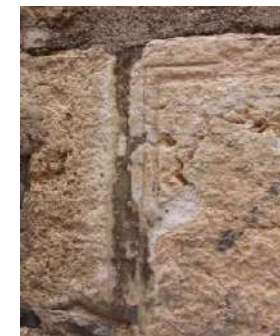
El grau de subjecció és bo, tot i les petites pèrdues de morter de calç de les juntes en alguns punts del perímetre.

Considerem molt urgent la intervenció en aquesta inscripció, degut a la greu degradació que pateix la pròpia pedra.

Creiem necessària una primera intervenció molt urgent de consolidació per evitar l'avanç de la degradació de la pedra, i un estudi urgent de com poder extreure-la del mur.

Sí recomanem, extreure la inscripció del mur per salvaguardar-la de futurs deterioraments.

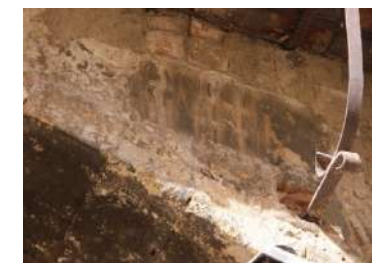
Encastada al mur amb morter de calç.

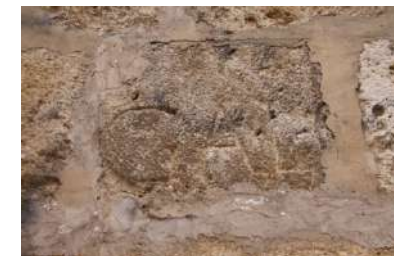
Encastada al mur amb juntes de ciment que es sobreposen a la inscripció.

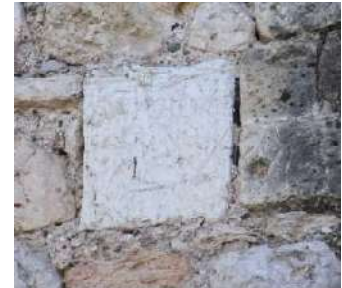
- No presenta risc en la subjecció
- Morter de calç degradat en el lateral esquerre i perdut en el lateral dret.

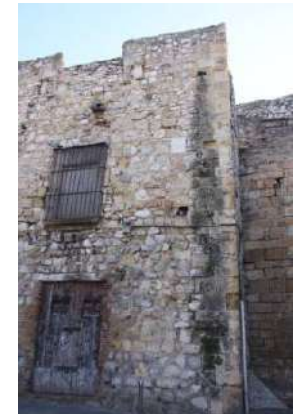
- La seva ubicació a la intempèrie, la fa susceptible a la meteorització o degradació atmosfèrica i ambiental i als canvis de temperatura i d'humitat.
- L'acció continuada de la humitat per capilaritat que pateix, és el major factor de risc que pateix la inscripció, que ja mostra una degradació progressiva i ascendent de la tipografia.
- L'afectació per excrements de coloms també posa en risc la seva integritat.
- S'observa una important font d'humitat en el lateral dret, provocat per una canalera que descarrega l'aigua directament sobre el mur.

- Considerem necessària una intervenció a mig termini en aquesta inscripció, degut a la lenta degradació que pateix degut a la humitat.
- Creiem necessària una primera intervenció de consolidació i neteja de la pedra, així com la reconstrucció del morter de calç a les juntes.
- Aquest pas, permetria veure el perímetre real de la peça, la seva fondària i la possibilitat d'extreure-la del mur.
- Recomanem una fotogrametria per obtenir un model 3D de la inscripció i poder realitzar una còpia de la mateixa.
- L'afectació irremediable i progressiva de la integritat de la inscripció, fan recomanable la substitució de la peça original per una còpia per tal de mantenir la presència d'aquestes peces als carrers de la Part Alta, ja que són un símbol referencial del món romà tant pels ciutadans com pels visitants de la ciutat.

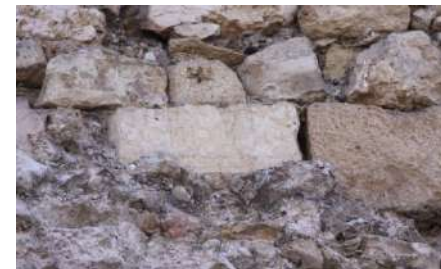
Encastada al mur amb morter de calç a les juntes.

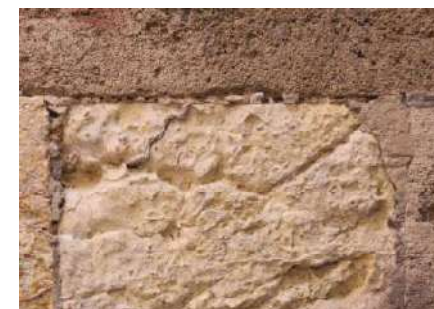
- Encastada al mur amb juntes de ciment en mal estat, especialment als perímetres superior i esquerre.
- El seu nivell de seguretat és bo.

Considerem molt urgent la intervenció en aquesta inscripció, degut a la greu degradació que pateix la pròpia pedra.

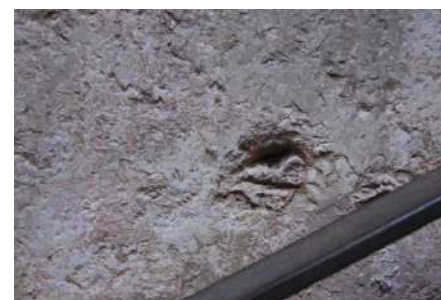
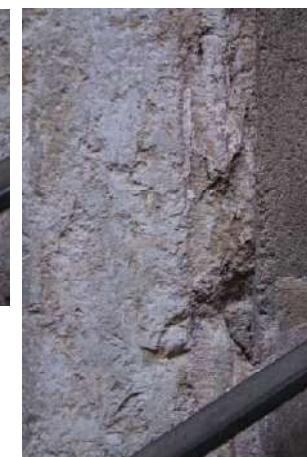
Grau de degradació	
	Ínfim
	Lleu
x	Notable
	Greu
	Molt greu

- S'evidencia un grau de degradació notable provocat per l'acció de la humitat per capil·laritat, que està degradant de forma ascendent la inscripció, que presenta pitjor conservació en la seva base i millora a la part superior.
- S'observen fractures i elements perduts en el lateral esquerre i el terç inferior, així com una pèrdua progressiva (i ascendent), de la integritat de la tipografia.
- Proliferació de fongs i líquens amb aparença de pàtina rosada.
- Puntual pàtina calcària de color negre.

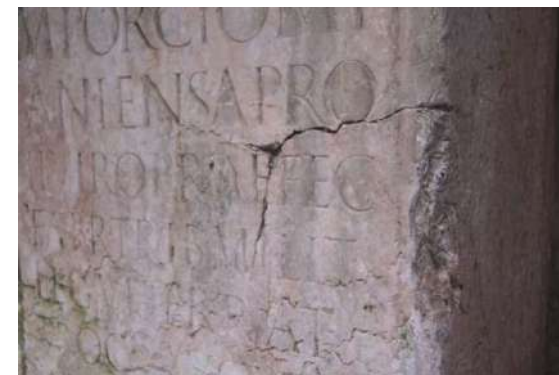
Grau de degradació	
	Ínfim
	Lleu
x	Notable
	Greu
	Molt greu

- S'observa un grau de degradació notable, amb una important pèrdua de la tipografia de forma progressiva i ascendent, degut a l'efecte de la humitat per capil·laritat.
- Nombrosos desperfectes i fissures. Decorticació a tot el terç inferior.
- Pàtina calcària de to marró en algunes zones.
- Proliferació d'organismes vegetals (fongs i líquens) que aporten una pàtina verdosa en diferents punts de la superfície.

- Considerem necessària una intervenció a curt o mig termini en aquesta inscripció, degut a la degradació progressiva de la tipografia, consistent en traslladar-la a un espai interior o, si més no, a cobert de la meteorització.
- Recomanem situar-la sobre una base o pedestal que l'aïlli de la humitat per capil·laritat.
- Creiem també necessària una primera intervenció de consolidació i neteja de la pedra.
- Recomanem una fotogrametria per obtenir un model 3D de la inscripció i poder tenir un arxiu biomètric i avaluar-ne la degradació en un futur.
- Tenint en compte la ubicació de la inscripció en un espai semi interior i privat, amb escàs accés de ciutadania i visitants, cal valorar en profunditat la necessitat de fer-ne una còpia per a substituir la peça original.
- Recomanem realitzar una còpia de la peça en cas que aquesta es vulgui seguir mostrant en un espai exterior.

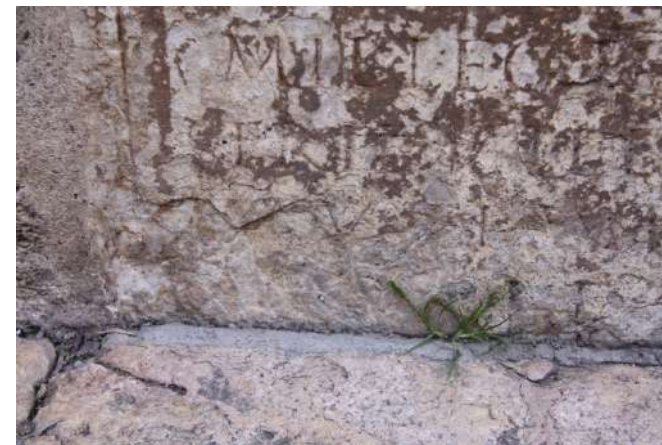
Grau de degradació	
	Ínfim
	Lleu
	Notable
x	Greu
	Molt greu

- S'evidencia un grau de degradació greu provocat per l'acció de la humitat per capil·laritat, que està degradant de forma ascendent la inscripció, i la pròpia pedra.
- S'observa decorticació i elements perduts en la part inferior, així com una pèrdua progressiva (i ascendent), de la integritat de la tipografia.
- Important patina calcària de color groguenc.
- Proliferació d'organismes vegetals a la superfície de la inscripció i a les juntes de la mateixa.

- Considerem molt urgent la intervenció en aquesta inscripció, degut a la degradació de la tipografia i de la pròpia pedra.
- Creiem necessària una primera intervenció de consolidació i neteja de la pedra.
- Recomanem una fotogrametria per obtenir un model 3D de la inscripció i poder realitzar una còpia de la mateixa.
- La greu afectació a la integritat de la inscripció, fan recomanable la substitució de la peça original per una còpia per tal de mantenir la presència d'aquestes peces als carrers de la Part Alta, ja que són un símbol referencial del món romà tant pels ciutadans com pels visitants de la ciutat.

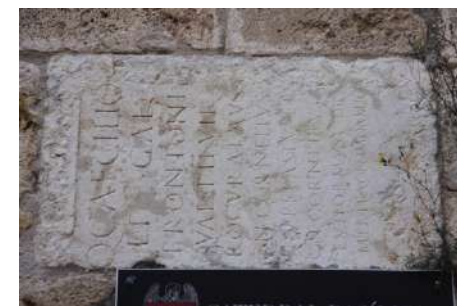
Grau de degradació	
	Ínfin
x	Lleu
	Notable
	Greu
	Molt greu

- S'evidencia un grau de degradació lleu provocat per l'acció de la humitat per capillaritat, que està degradant de forma ascendent la inscripció.
- S'observen elements perduts en la part inferior, així com una pèrdua progressiva (i ascendent), de la integritat de la tipografia. Decorticació lleu.
- Lleu patina calcària de color groguenc en alguns punts.
- Proliferació d'organismes vegetals a les juntes inferiors.

- Considerem una la intervenció a llarg termini en aquesta inscripció, degut a la lleu degradació de la pedra i la tipografia.
- Creiem necessària una primera intervenció de consolidació i neteja de la pedra i l'eliminació dels organismes vegetals de les juntes.
- Recomanem una fotogrametria per obtenir un model 3D de la inscripció i poder realitzar una còpia de la mateixa.
- L'afectació a la integritat de la inscripció, fan recomanable la substitució de la peça original per una còpia per tal de mantenir la presència d'aquestes peces als carrers de la Part Alta, ja que són un símbol referencial del món romà tant pels ciutadans com pels visitants de la ciutat.

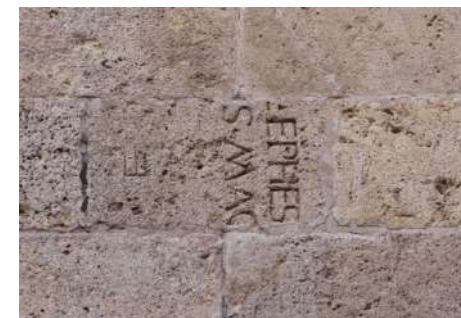
Grau de degradació	
x	Ínfim
	Lleu
	Notable
	Greu
	Molt greu

- S'evidencia un grau de degradació ínfim, degut, probablement a la gran alçada que es troba ubicada la inscripció.
- S'observen diferents orificis en el carreu, propis, la majoria, de la naturalesa porosa de la pedra.
- Destacar la marca de picapedrer que es localitza al terç esquerre del carreu (tenint en compte que la peça està col·locada horitzontalment).

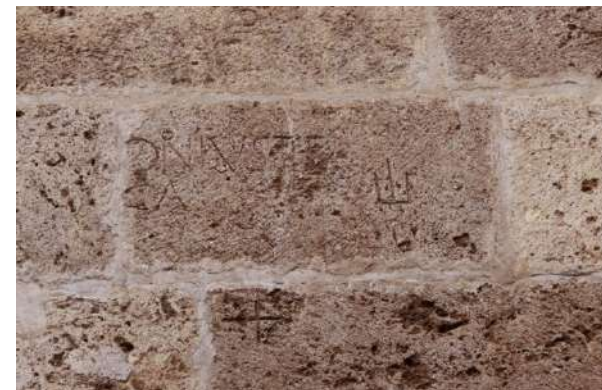
Grau de degradació	
x	Ínfim
	Lleu
	Notable
	Greu
	Molt greu

- S'evidencia un grau de degradació ínfim, degut, probablement a la gran alçada que es troba ubicada la inscripció.
- S'observen diferents orificis en el carreu, propis, la majoria, de la naturalesa porosa de la pedra.
- Destacar la marca de picapedrer que es localitza al terç dret del carreu.

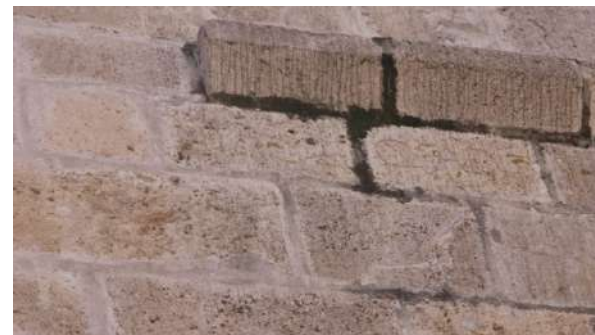
Grau de degradació	
x	Ínfim
	Lleu
	Notable
	Greu
	Molt greu

- S'evidencia un grau de degradació ínfim, degut, probablement a la gran alçada que es troba ubicada la inscripció.
- S'observen diferents orificis en el carreu, propis, la majoria, de la naturalesa porosa de la pedra.
- Proliferació d'organismes vegetals (verdet, fongs i líquens) a les juntes superior i central.

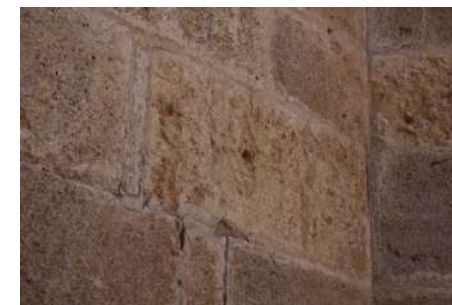
Grau de degradació	
x	Ínfirm
	Lleu
	Notable
	Greu
	Molt greu

- S'evidencia un grau de degradació ínfirm, degut, probablement a la gran alçada que es troba ubicada la inscripció.
- S'observen diferents orificis en el carreu, propis, la majoria, de la naturalesa porosa de la pedra.

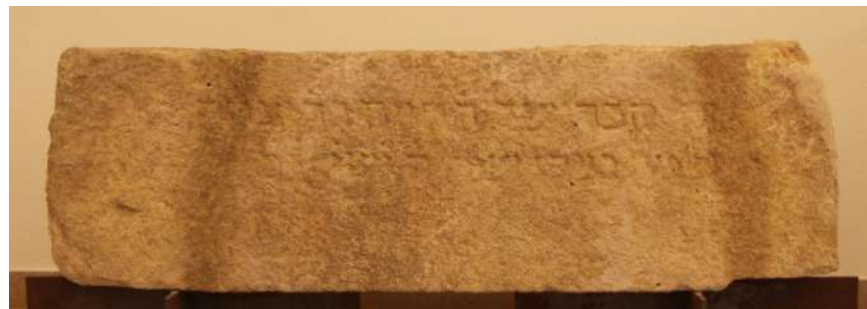
No presenta problemes de conservació.

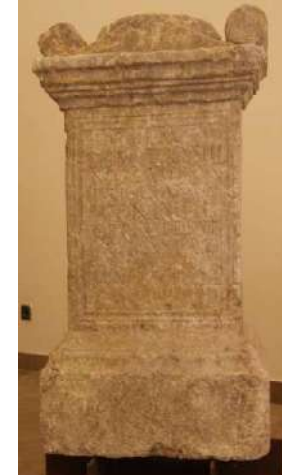
No presenta problemes de conservació.

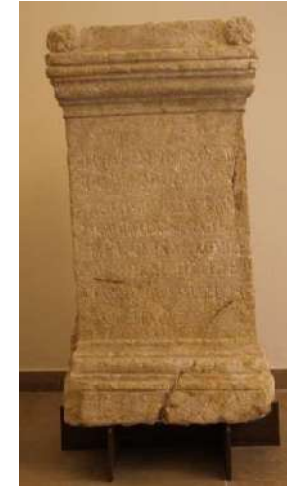
No presenta problemes de conservació.

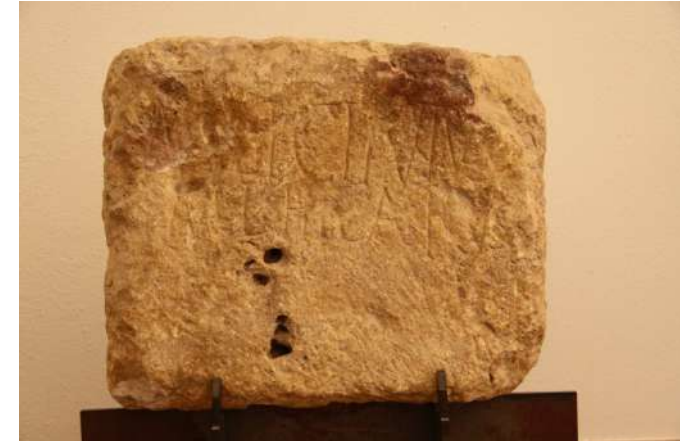
No presenta problemes de conservació.

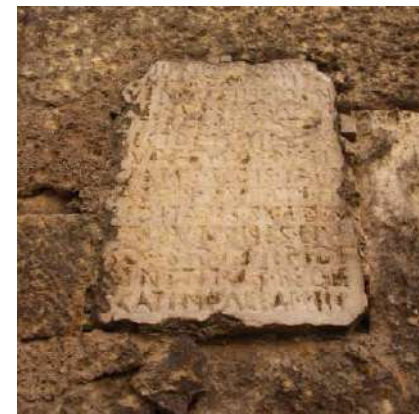
- Inscripció medieval encastada darrera la capella de Santa Tecla la Vella.
- Possiblement mutilada per encabir-la com a element constructiu dins el mur.

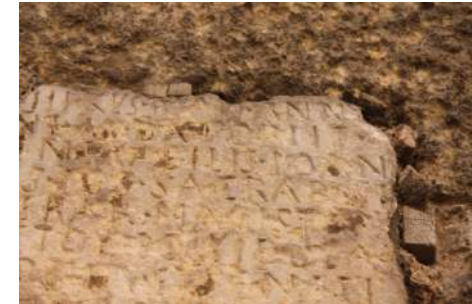
- Encastada al mur amb fixació de morter de calç.
- Fragments de fusta i pedres actuen a mode de falques i farcit.

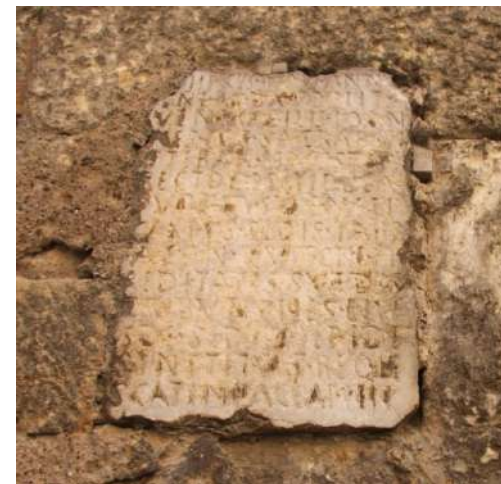
Grau de degradació	
	Ínfim
x	Lleu
	Notable
	Greu
	Molt greu

- S'evidencia un grau de degradació lleu, amb bona conservació de la tipografia.
- S'observen elements mutilats en tot el perímetre de la peça.
- Important pàtina calcària de color groguenc i marró que afecta puntualment diferents punt de la superfície.
- Proliferació d'organismes vegetals (fongs i líquens).

- Considerem molt urgent la intervenció en aquesta inscripció, degut a la degradació de la subjecció, que fa a la peça vulnerable a furts i vandalisme.
- Creiem necessària una primera intervenció de consolidació i neteja de la pedra, així com un reforç urgent de la subjecció al mur amb morter de calç.
- Recomanem una fotogrametria per obtenir un model 3D de la inscripció i poder realitzar una còpia de la mateixa.
- La afectació progressiva a la integritat de la inscripció i el seu valor testimonial, fan recomanable la substitució de la peça original per una còpia per tal de mantenir la presència d'aquestes peces als carrers de la Part Alta, ja que són un símbol referencial del món romà tant pels ciutadans com pels visitants de la ciutat.

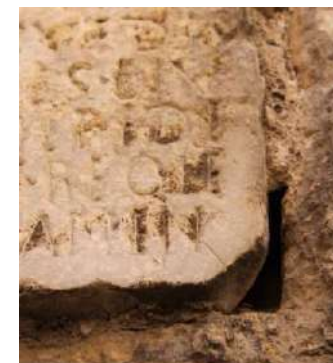
Tipus d'ancoratge / Subjecció al mur

- La subjecció al mur està molt degradada. S'ha perdut gairebé la totalitat del morter de calç i les fustes que actuen de falca estan al descobert.
- El nivell de seguretat de la subjecció és molt baix.
- S'evidencia perill de despreniment de fustes i morter, posant en risc la subjecció de la inscripció al mur.

- La seva ubicació a la intempèrie, la fa susceptible a la meteorització o degradació atmosfèrica i ambiental, als canvis de temperatura i d'humitat, i a la degradació antròpica, donada la seva situació a l'abast de l'acció humana.
- La debilitat de la subjecció, la fa susceptible de furt i vandalisme.

- Un cop realitzades les intervencions d'urgència, i en cas de no poder extreure la inscripció del mur, caldria realitzar un control periòdic cada cinc anys mitjançant fotogrametria per avaluar el ritme de degradació de la inscripció.
- De la mateixa manera, caldria realitzar intervencions d'avaluació anuals i establir un protocol de neteja, manteniment i consolidació tant de la peça com de la subjecció al mur per minimitzar el procés de degradació.

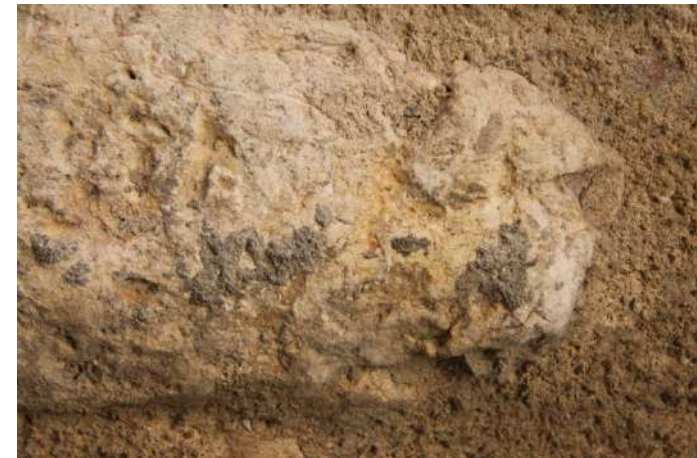
Grau de degradació	
	Ínfin
	Lleu
x	Notable
	Greu
	Molt greu

- S'evidencia un grau de degradació notable provocat per l'acció de la humitat per capil·laritat, que està degradant ja tota la superfície de la inscripció, que és il·legible.
- S'observen restes de ciment en la superfície.
- Lleu pàtina calcària de color groguenc.

- Considerem una intervenció a mig termini en aquesta inscripció, degut a la degradació de la tipografia.
- Creiem necessària una primera intervenció de consolidació i neteja de la pedra.
- Recomanem una fotogrametria per obtenir un model 3D de la inscripció i poder realitzar una còpia de la mateixa.
- La greu afectació a la integritat de la inscripció, fan recomanable la substitució de la peça original per una còpia per tal de mantenir la presència d'aquestes peces als carrers de la Part Alta, ja que són un símbol referencial del món romà tant pels ciutadans com pels visitants de la ciutat.
