PROGRAMA DE PREVENCIÓ I MANTENIMENT DE LES MURALLES

Informe final dels resultats i dels treballs realitzats
als trams del Fortí Negre i de la Rambla Vella
de Tarragona

AJUNTAMENT DE
TARRAGONA

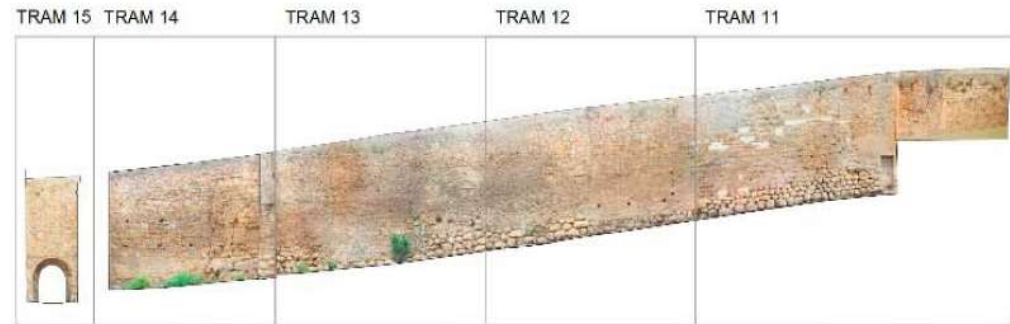
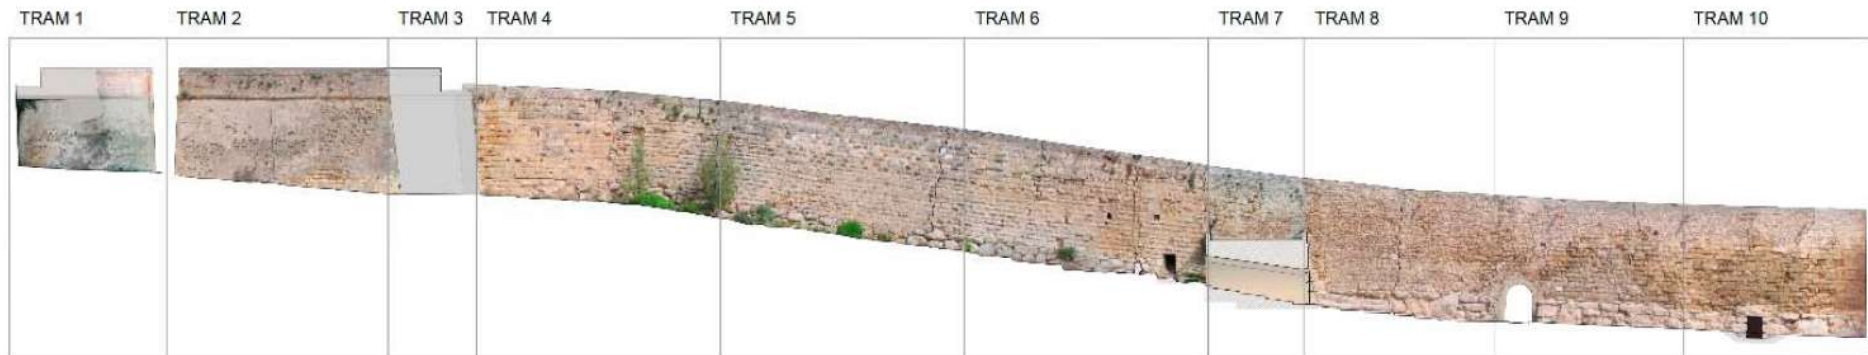
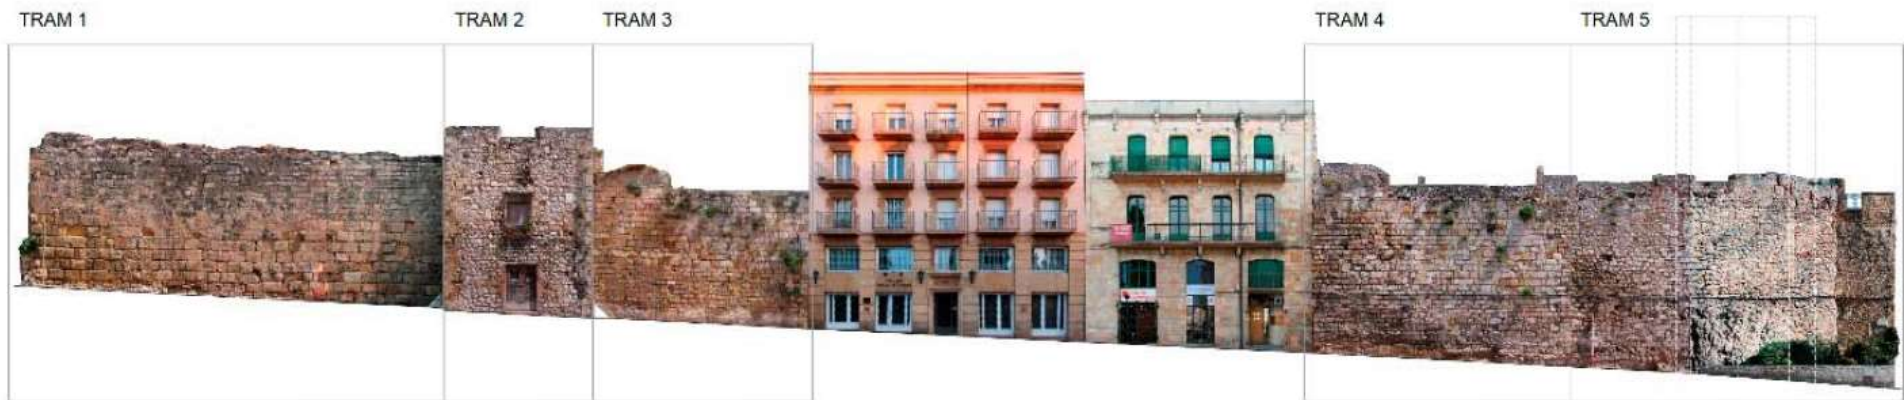
Fig. 1. Indicació dels diferents trams en que s'han dividit els sectors 7 i 8

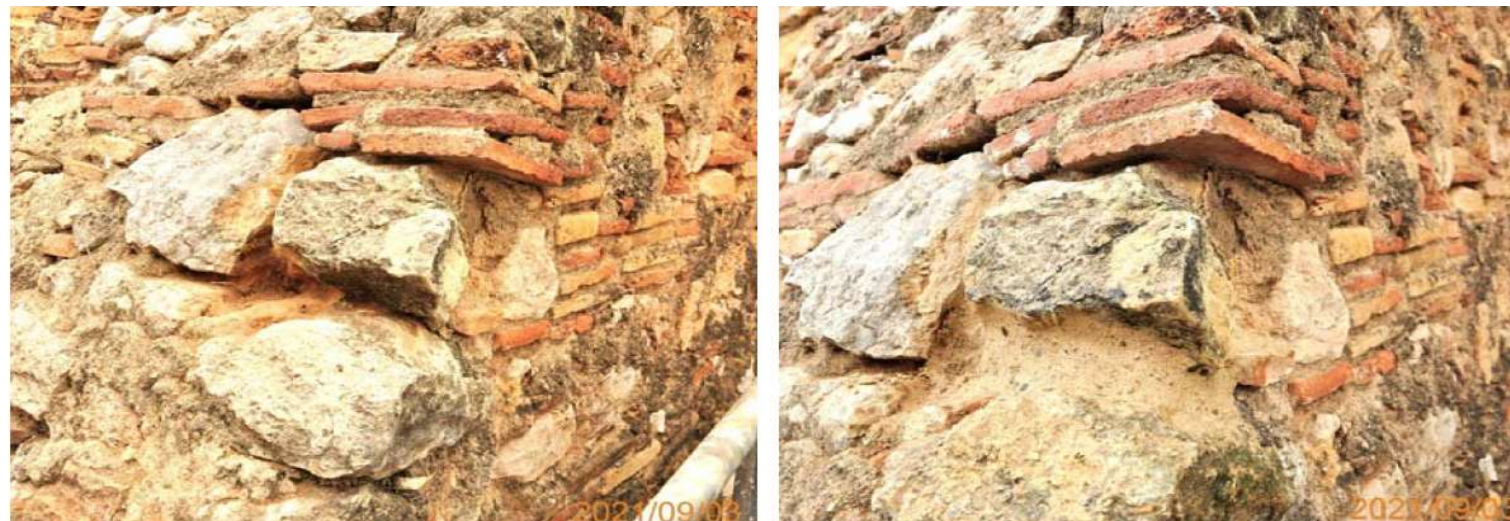
Fig. 25. Estat previ i posterior a la neteja de vegetació en els coronaments de tàpia medievals del tram 1 del sector 8 (Via Imperi)
